KÖZPONTI Bányászati Fejlesztési Intézet

Kutatási jelentés

Szakvélemény a Béke-barlang aggteleki
mesterséges bejáratának állapotáról és
javaslat a bejárat biztosítására vonatkozóan

Budapest, 1983. december 15.

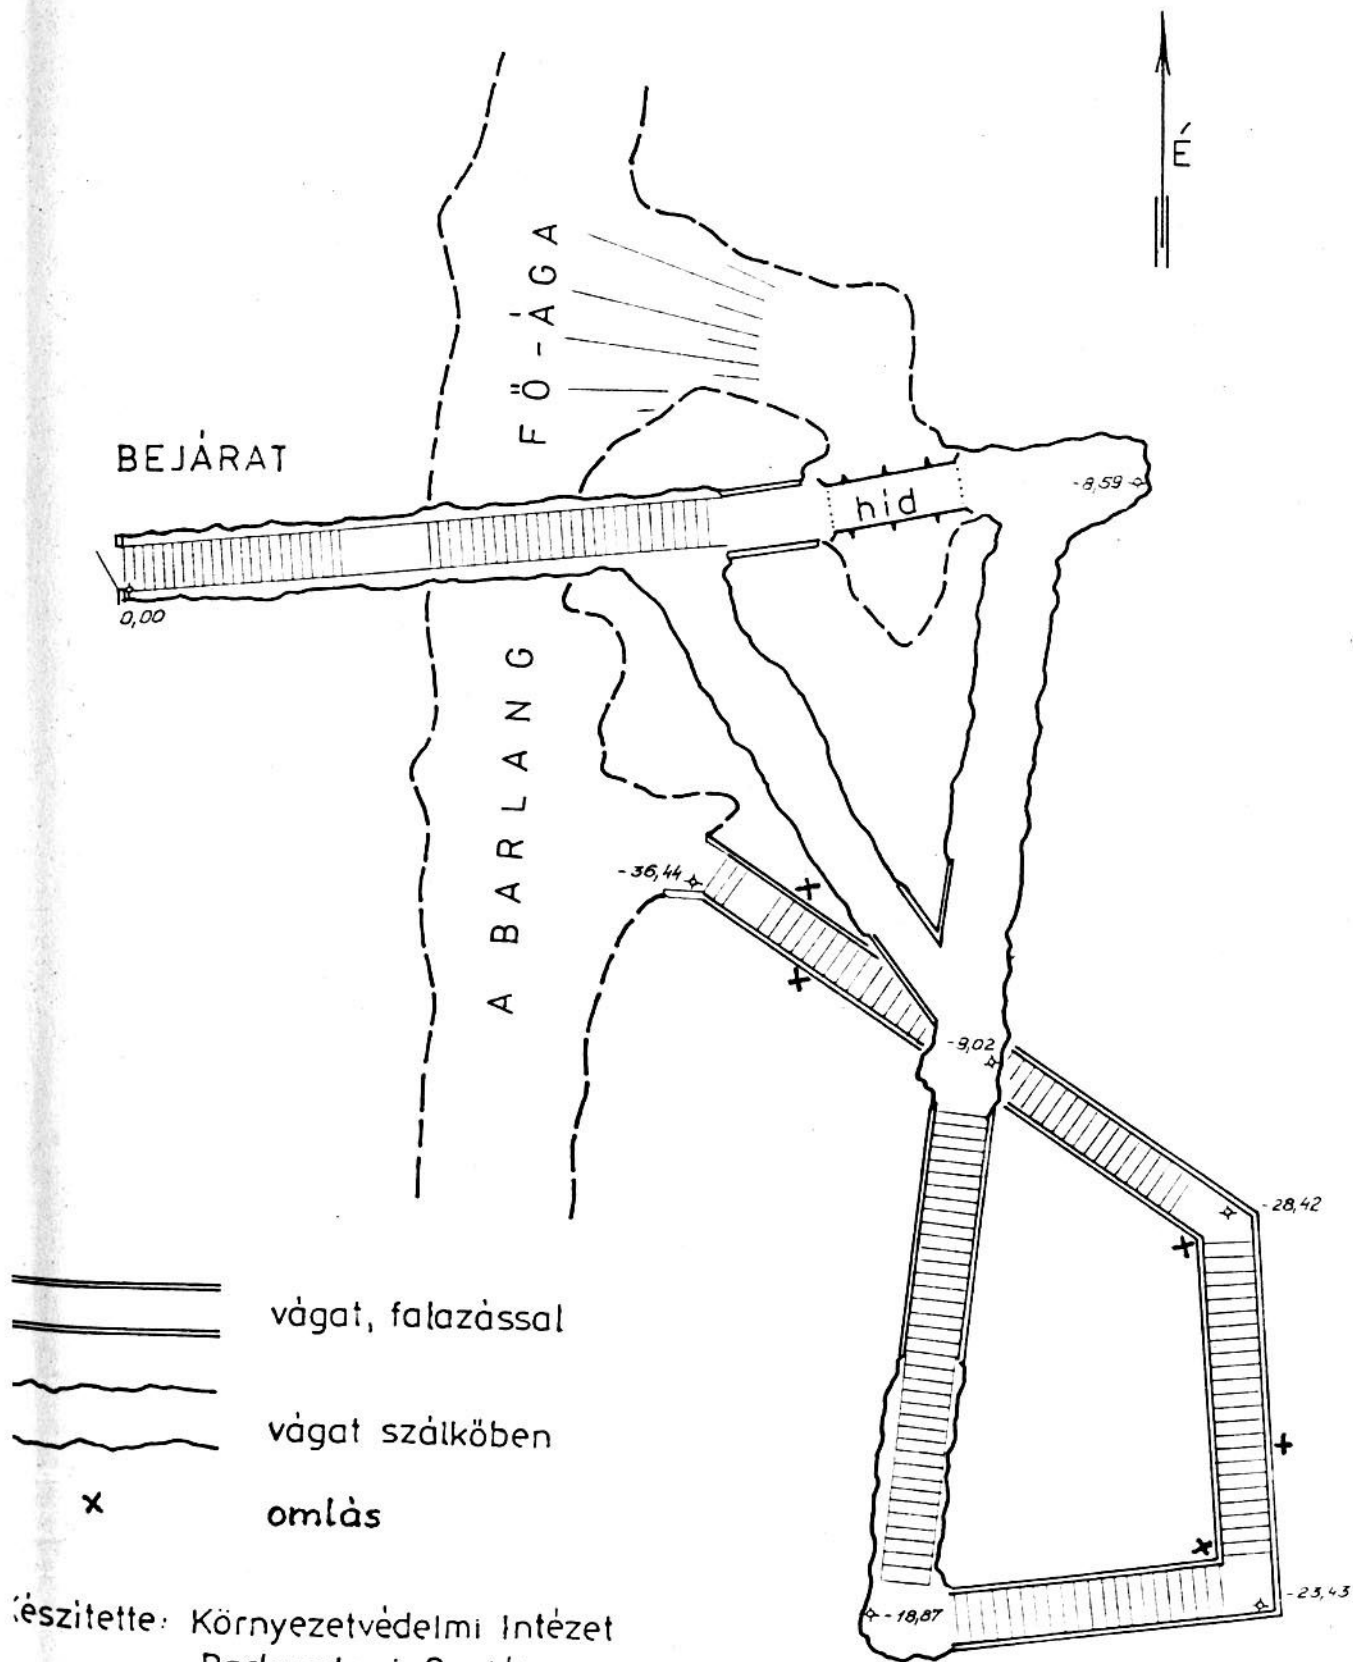
2. melléklet

Az alsó 43 m-es szakasz több helyen kiomlott, az omlás helyeit a 2.sz. mellékleten csillaggal jelöltük meg. A tönkrement falazatot az 5-9.sz. fotómellékleteken mutatjuk be.

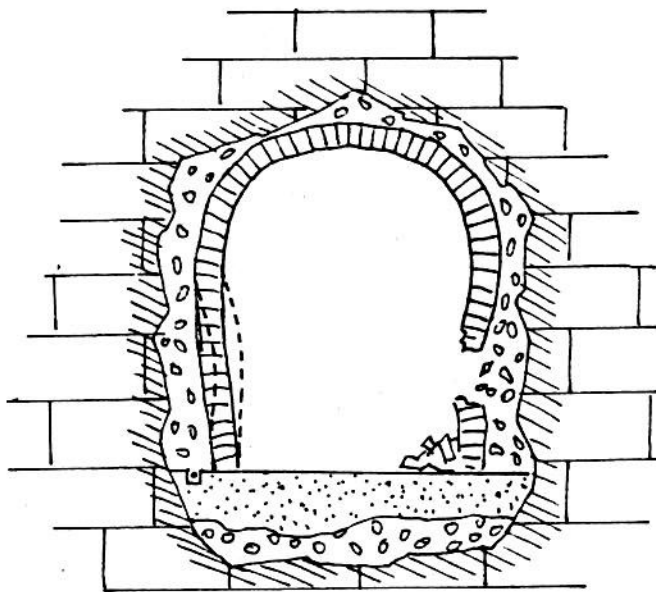
4/b. melléklet

A kialakított szelvényt a 4/a sz. mellékleten tüntettük fel. Az elmúlt 30 esztendő során a téglabiztosítás állapota egyre romlott és azon a 4/b sz. mellékleten feltüntetett tönkremenetel mutatkozik. Az egykor gyógykezelés céljára használt barlangot ezért le kellett zárni.

A téglafal tönkremenetelére az a jellemző, hogy lassu deformációk következtében kihajlik majd helyi, kis kiterjedésű /4-5 téglák/ omlás következik, mely aztán idővel egyre inkább kiterjed a környezetre. Az omlások tehát nem pillanatszerűen zajlanak le.

Javaslatunk tehát az, hogy ideiglenes biztosítás egyidejű beépítése mellett a téglabiztosítást ki kell bontani és a tömedékanyaggal együtt ki kell hordani. Az agyagos kötőmeleket az újra beépítendő biztosítás hátürkitöltésére felhasználni nem szabad, a kibontott téglanyagot viszont megfelelő tömedéknek tartjuk.

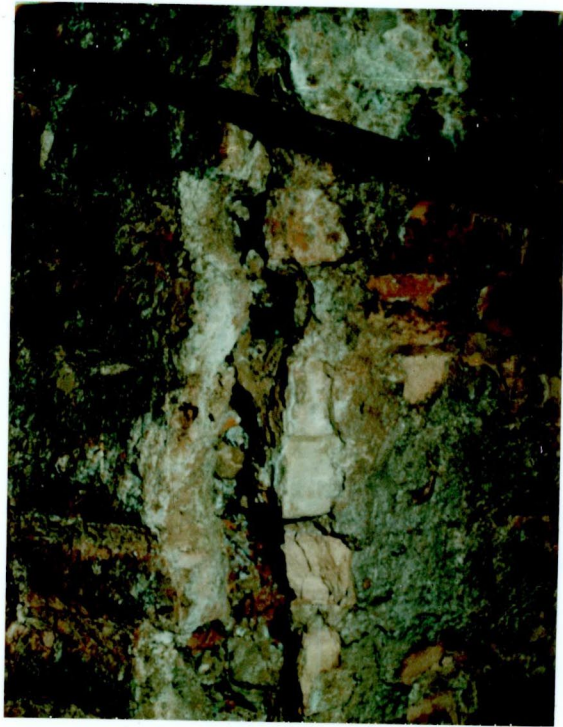
5. melléklet

A téglafal hátürkitöltéséhez agyagos kötörmelékot alkalmaztak, mely a beszivárgó víz következtében képlékeny-folyékony állapotba került. A tömedékanyagot kibontva a kiomlott helyeken mindenütt megtaláltuk a szilárd, állékony kőzetet. A téglafalazatot végigkopogtattuk, az oldalfalak mindenütt konganak, tehát vagy a tökéletlen hátürkitöltés, vagy pedig a kihajlás következtében a biztosítás és a kőzetfelület nem érintkeznek egymással.

A téglák magas légpáratartalom és a beszivárgó víz miatt átnedvedett. Az átnedvedés és az omlás okozta deformációk következtében egyes téglák eltörtek.
