## ZÁRÓJELENTÉS

**a Debreceni Búvárklub 2016-2020. között végzett kutatási tevékenységéről,  
a Diabáz-barlangban**

## KUTATÁSI JELENTÉS

### a Debreceni Búvárklub 2020. évben végzett kutatási tevékenységéről, a Diabáz-barlangban

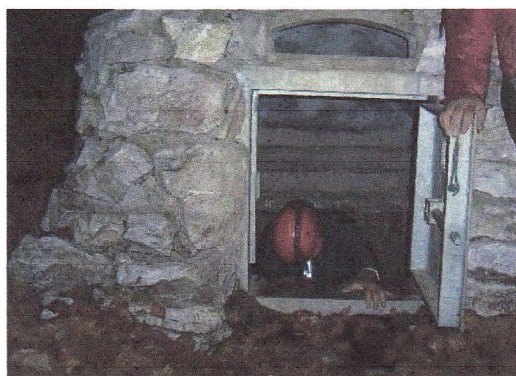
A barlang bejáratának felújítása miatt a felszíni vízfolyás közvetlenül bejuttatja a hordalékát a barlangba.

**Az új megemelt bejárat, ami alatt a víz utat talált**

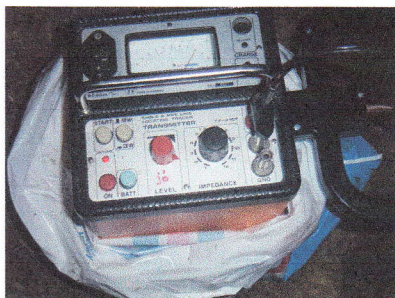
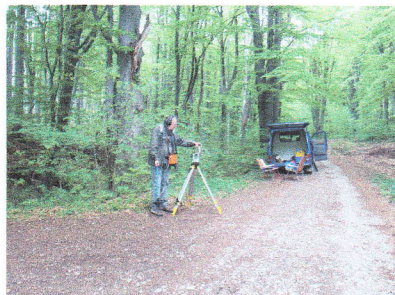
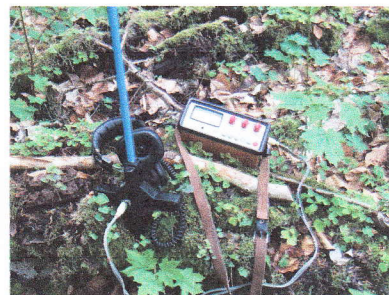
**A méréseket a Diabáz-barlang**

**I. víznyelőhöz feltételezett legközelebbi pontjára helyezett 10 kHz frekvenciájú, és 9 watt teljesítményű mérő-adóval végeztük. A kibocsátott jelet a felszínen irány-érzékeny vevővel vettük, aminek eredményeként 85 méterben határoztuk meg az I. víznyelőtől való távolságot. Ennek alapján van remény arra, hogy a két barlangot egy rendszerré lehet bontani.**

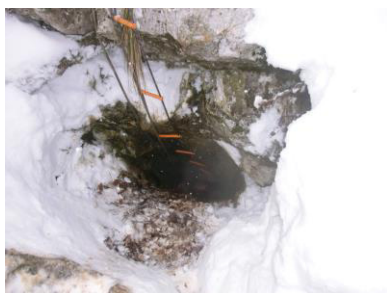
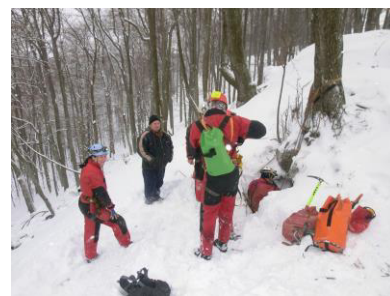
Az Ördögúzó barlangban történt (kataszteri szám: 5331-30, Miskolc) – kislétszámú – bejárásunk során a régebben átdeponált törmelékot tartó ácsolaton a halaszthatatlan javításokat elvégeztük, valamint az egyik korábbi bejárásunk alkalmával felmerült új járat lehetőségét is tovább tanulmányoztuk.

A barlangban található törmelék jövőbeni hatékonyabb kezelésére, a rossz állapotú ideiglenes biztosítás teljes felújítása helyett, a felszínre történő deponálás nyújthat hosszú távú megoldást, melyre a 2019. december 23-i engedélyező határozatunk szigorú iránymutatást ad. A törmelékot a bejárat körül

maximum 5 m távolságban kell elhelyezni megakadályozva azt, hogy az a barlangba visszakerüljön. Ennek megfelelő helyének kialakításához szükséges eszköz- és létszámigényt szintén felmértük.
