**CSEPPKŐDEGRADÁCIÓS VIZSGÁLATOK A
BARADLA-BARLANGBAN**

Készítette: Gruber Péter

2004.

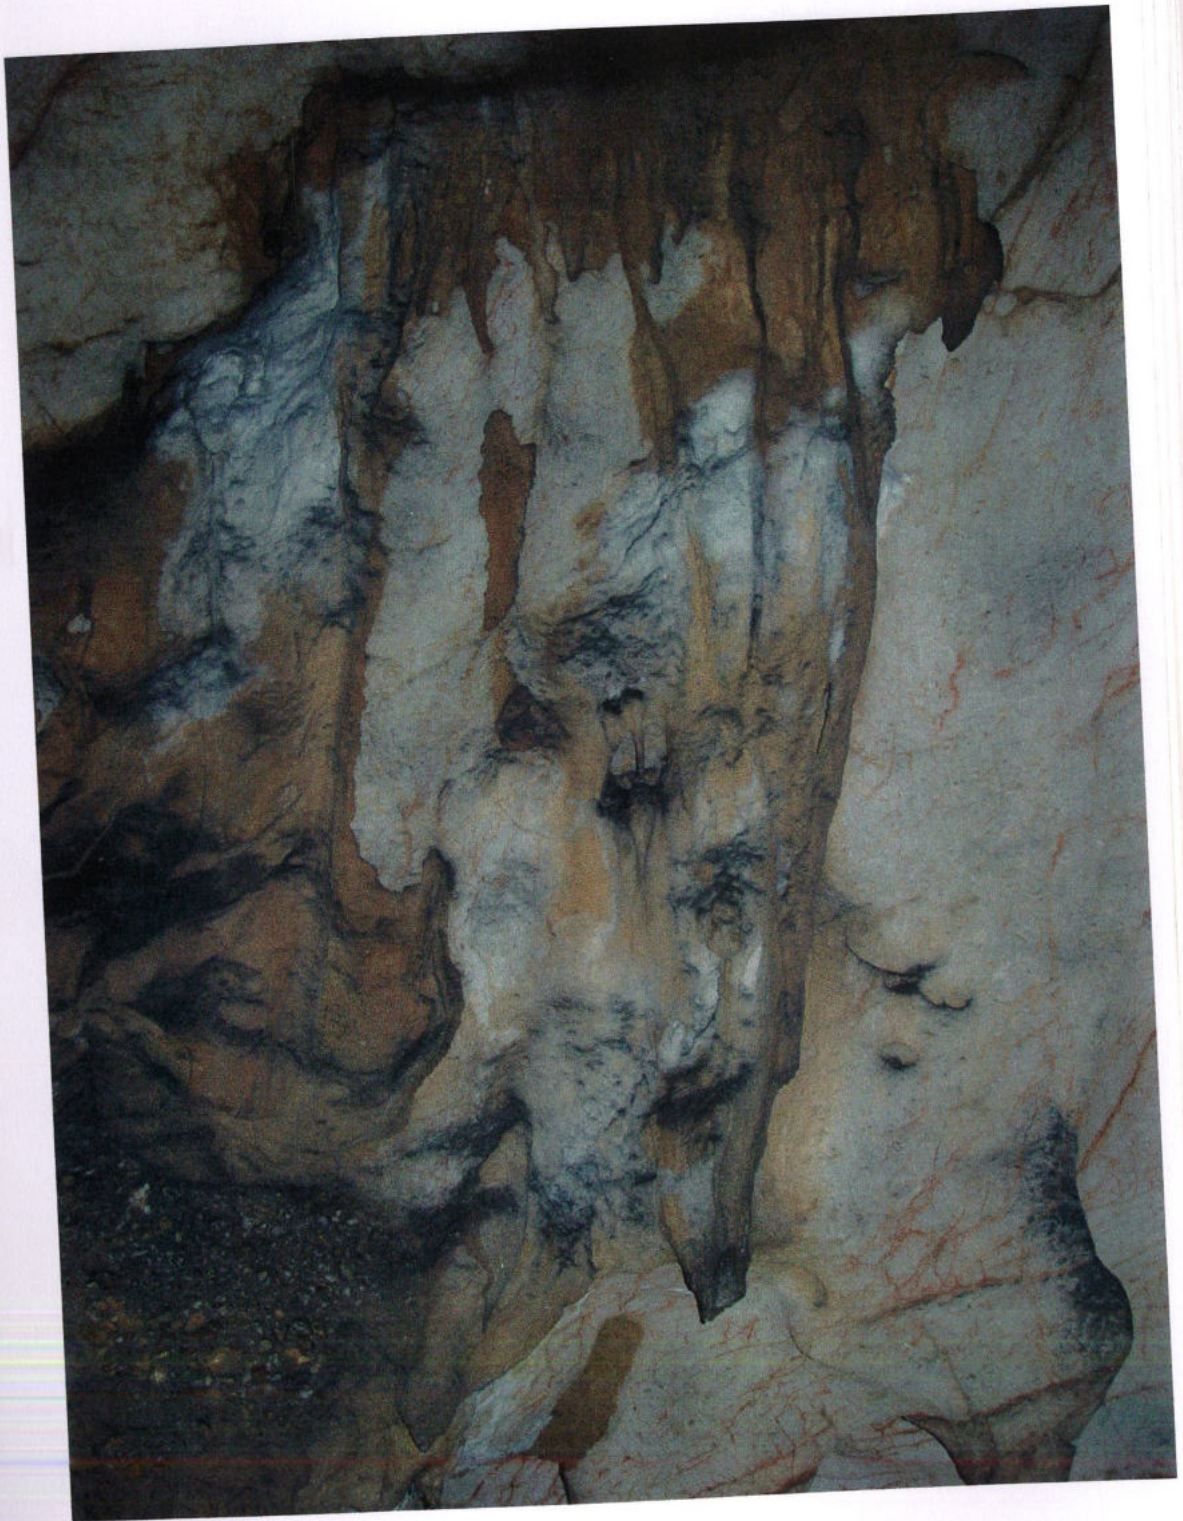
27. sz.

Régi, mára már inaktívvá vált felületi visszaoldódás, cseppkőfolyáson, felette függőcseppkő torzók, mellette átlukadt zászló. **Fotó: 27.**

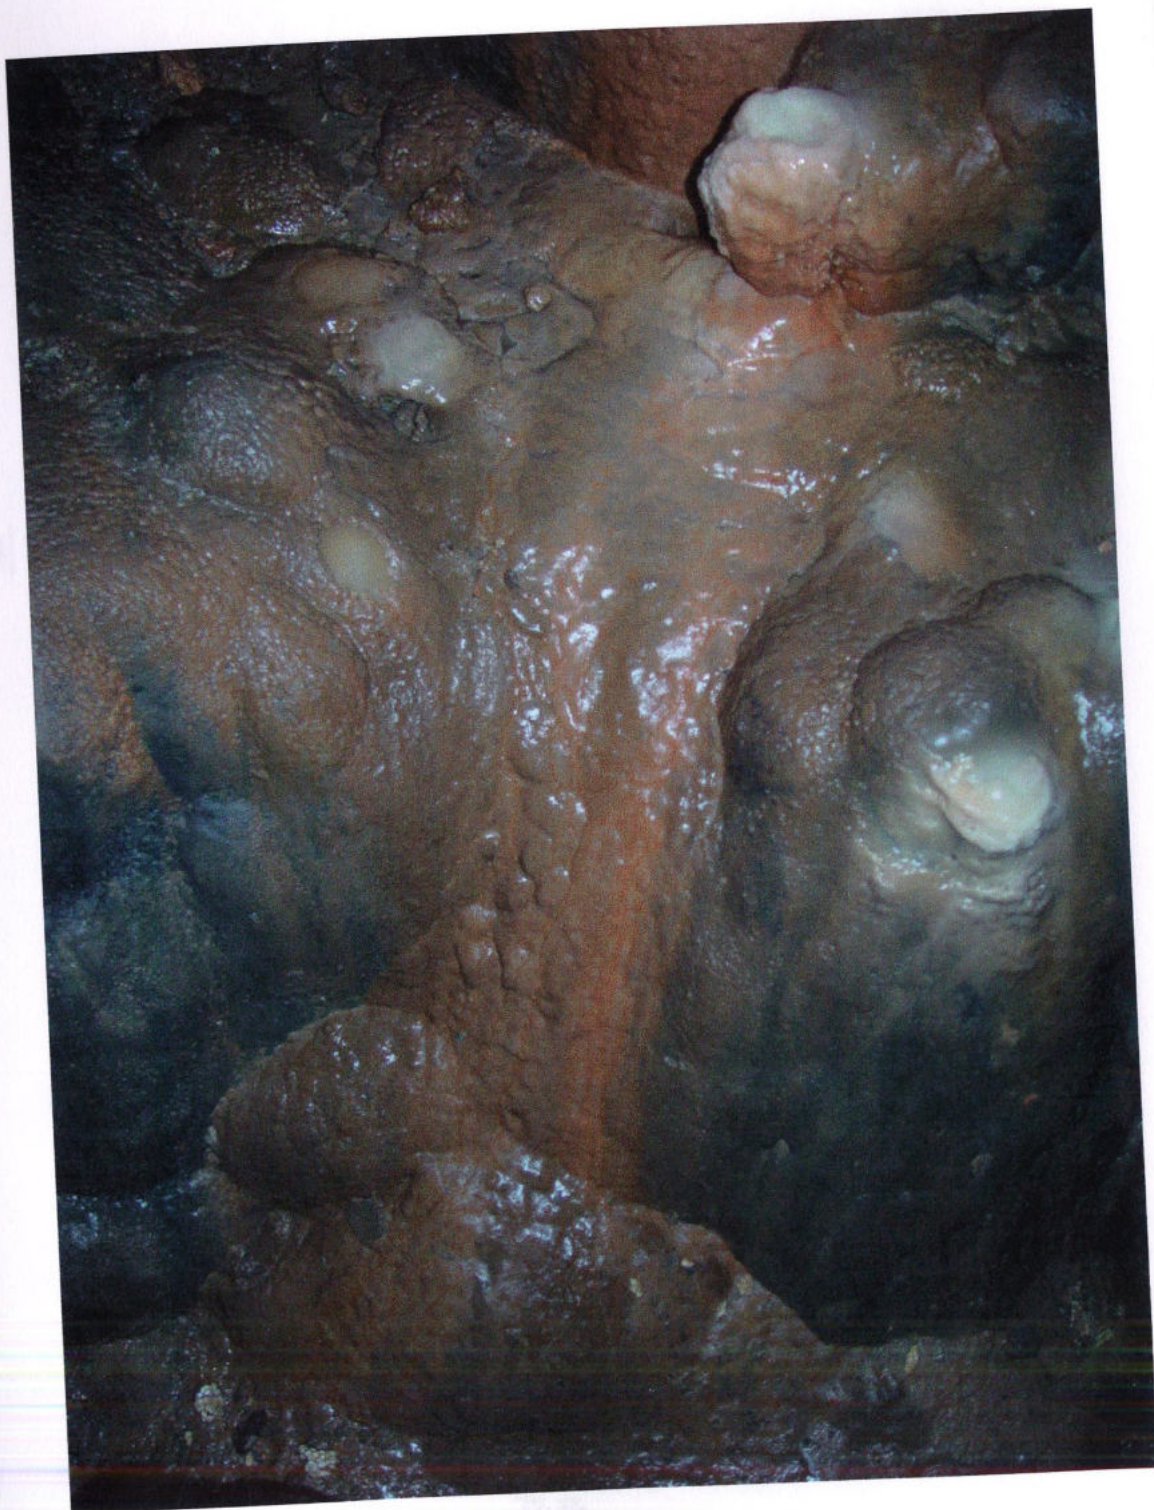
28. sz.

Álló cseppkőcsoporton oldási csatornák alakultak ki a lecseppenő és végigfolyó víztől. **Fotó: 28.**

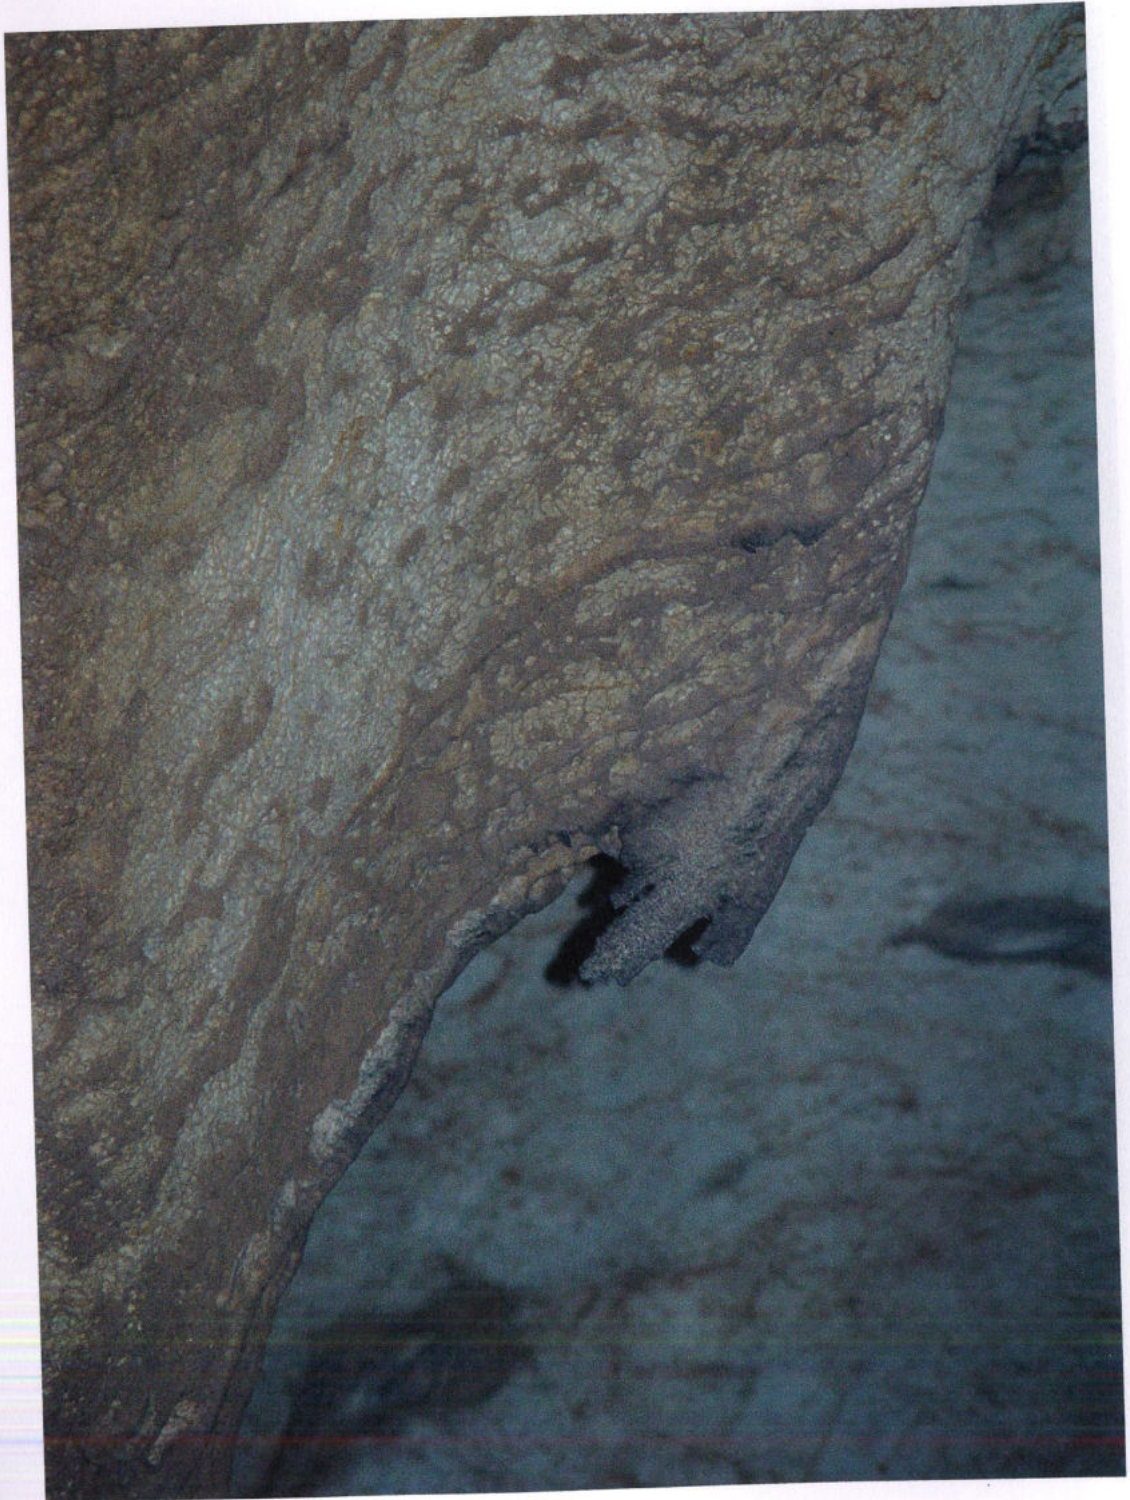
31. sz.

Az oldalfal szálkő taréjának végén cakkosra kirojtosodott zászlók és lécek alakultak ki. Régi, mára inaktívvá vált visszaoldódás. **Fotó: 31.**

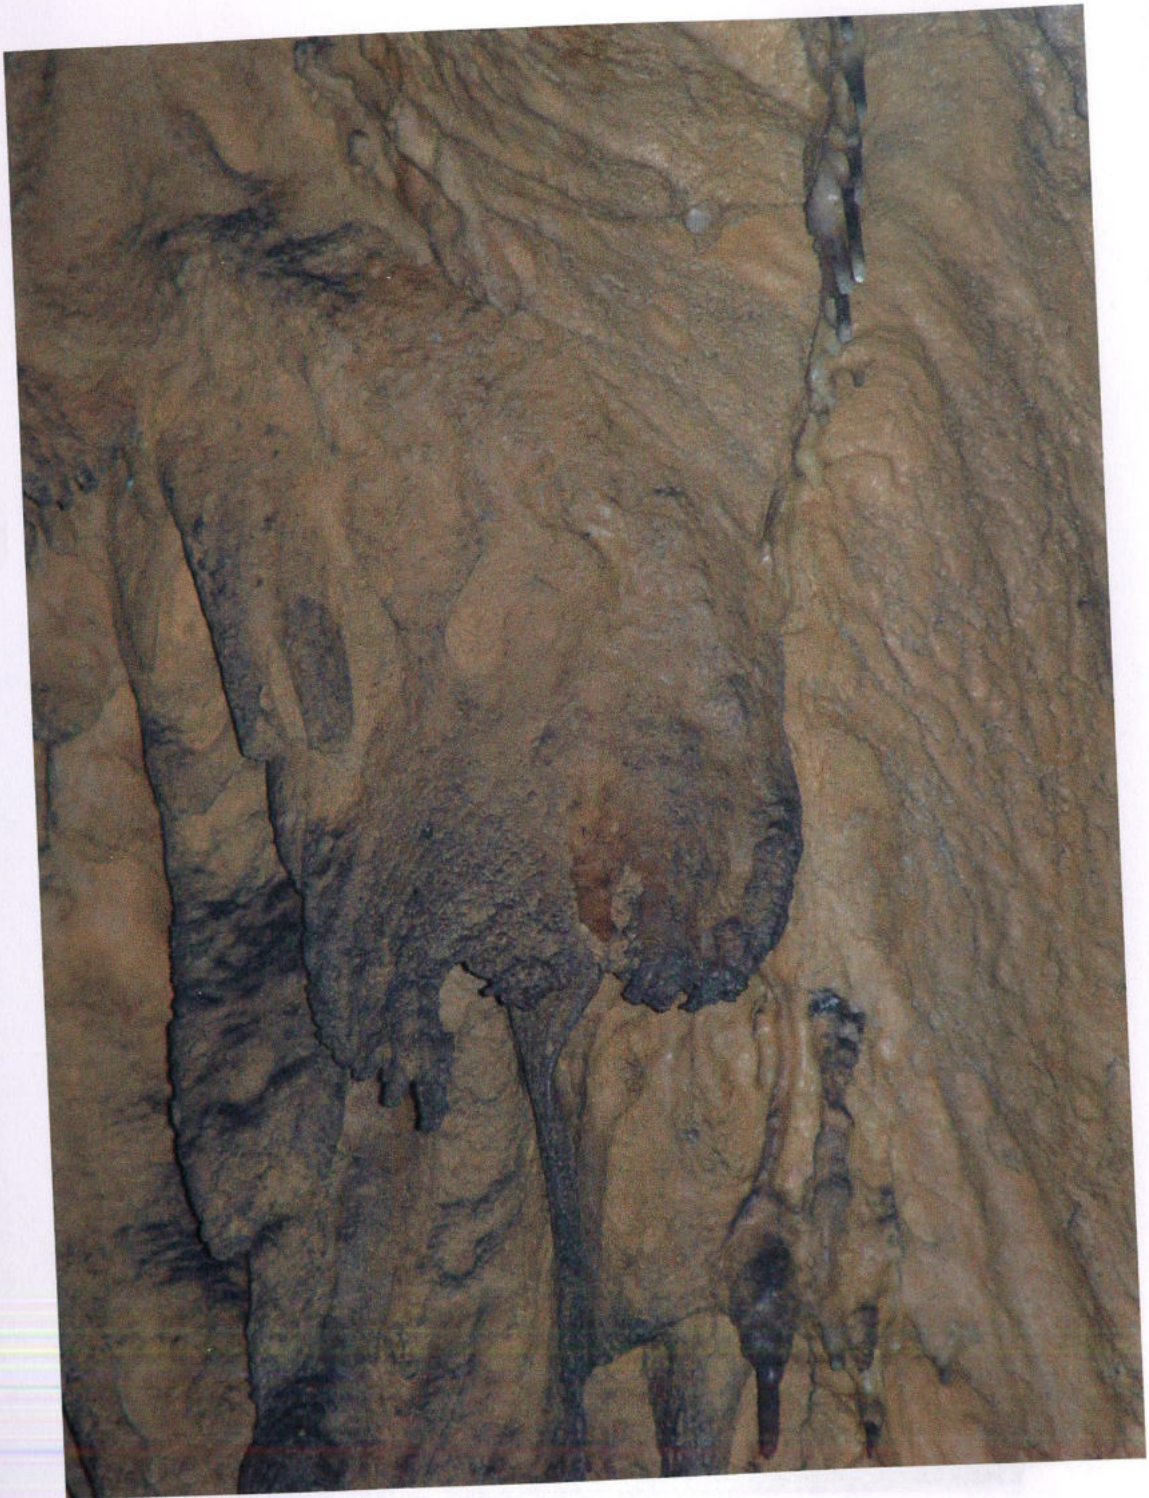
33. sz.

Kirojtosodott, illetve átlyukadt, mára már inaktívvá vált függőceppkő egyik lemeze. **Fotó: 33.**

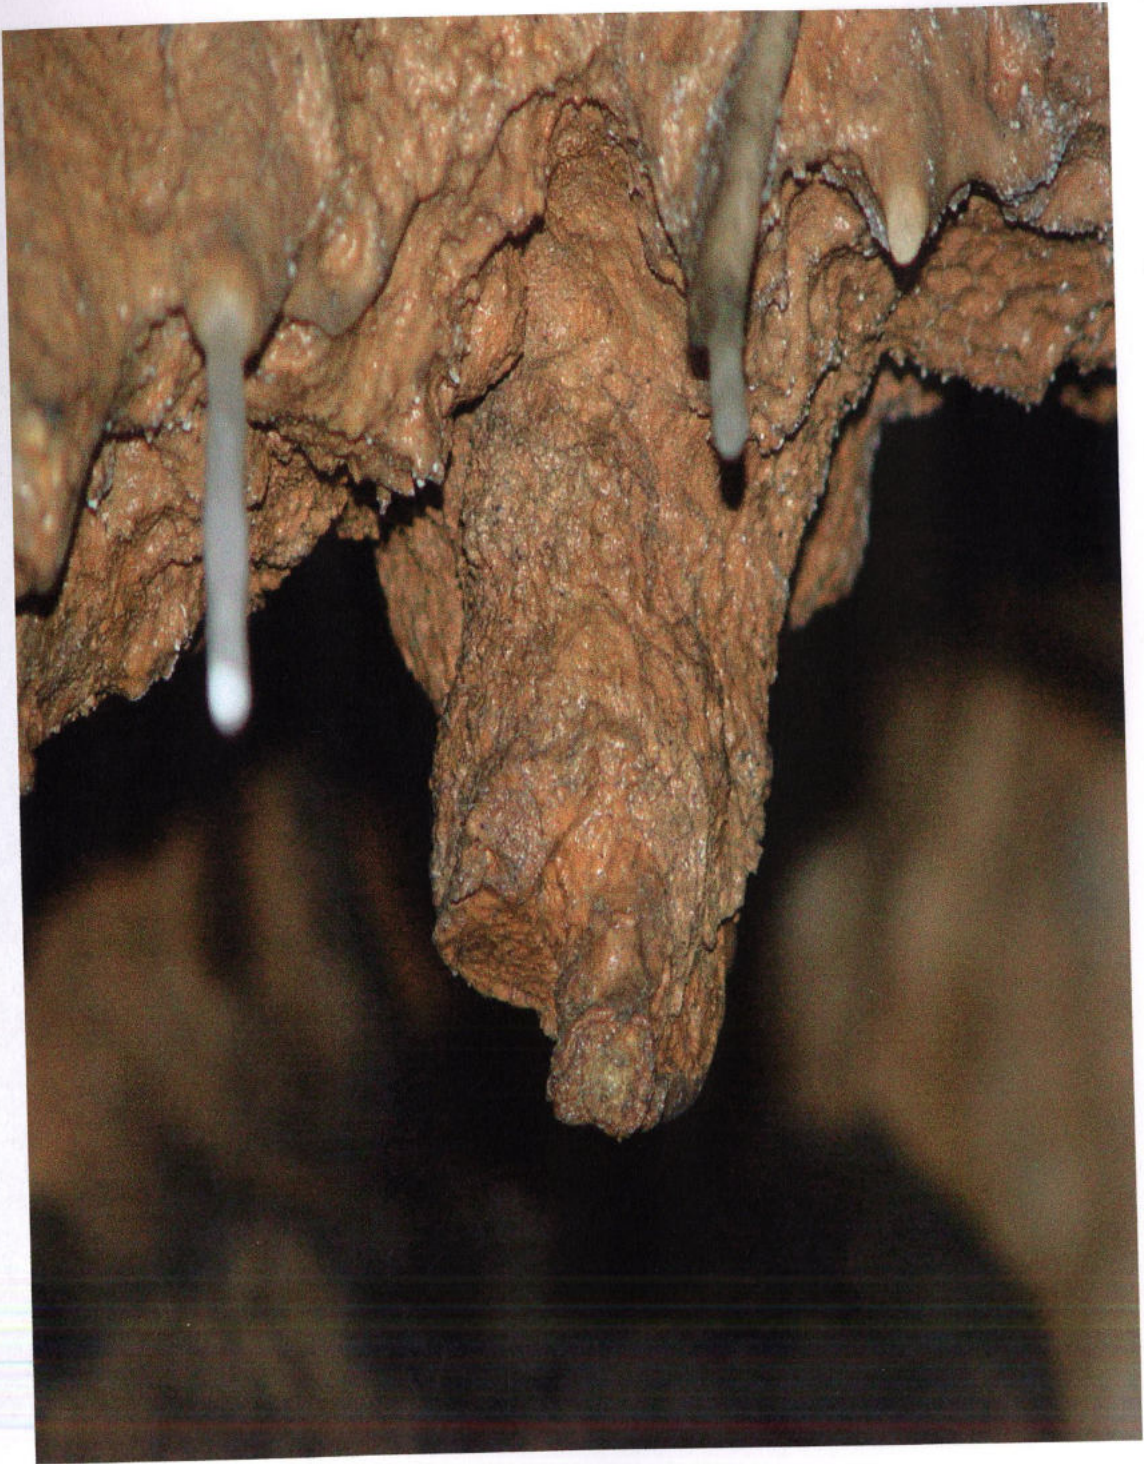
35. sz.

Több m²-es felületen teljes visszaoldódás található a főtén. A képződményroncsok, átlyukadt zászlók és lécek, melyek inaktívak. A főtérről egy szuvasodott függőceppkő csüng alá. **Fotó: 34-37.**

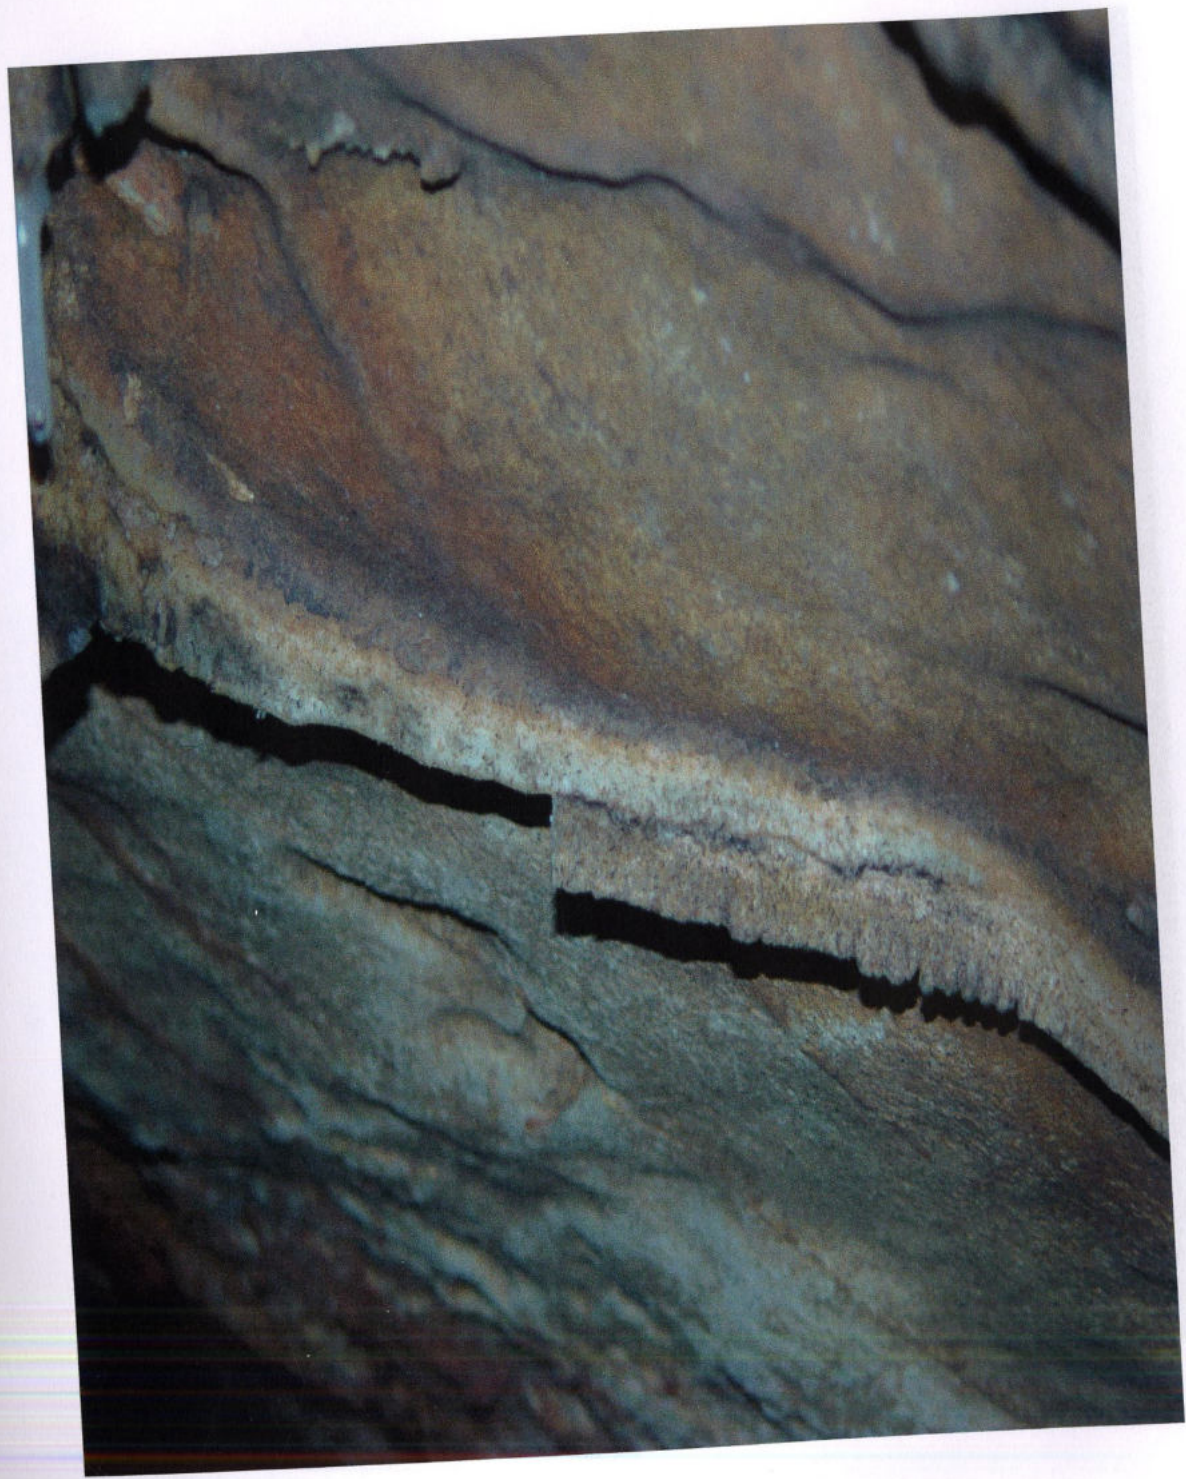
44. sz.

Az oldalfalon, illetve főtén cakkosodott szélű, átlukadt zászlók és lécek találhatóak, némelyik szövatosan visszaoldódott. Az egyik zászlóban szeletes, réteges elválás és kiesés található, a zászló alsó élén. **Fotó: 42-44.**

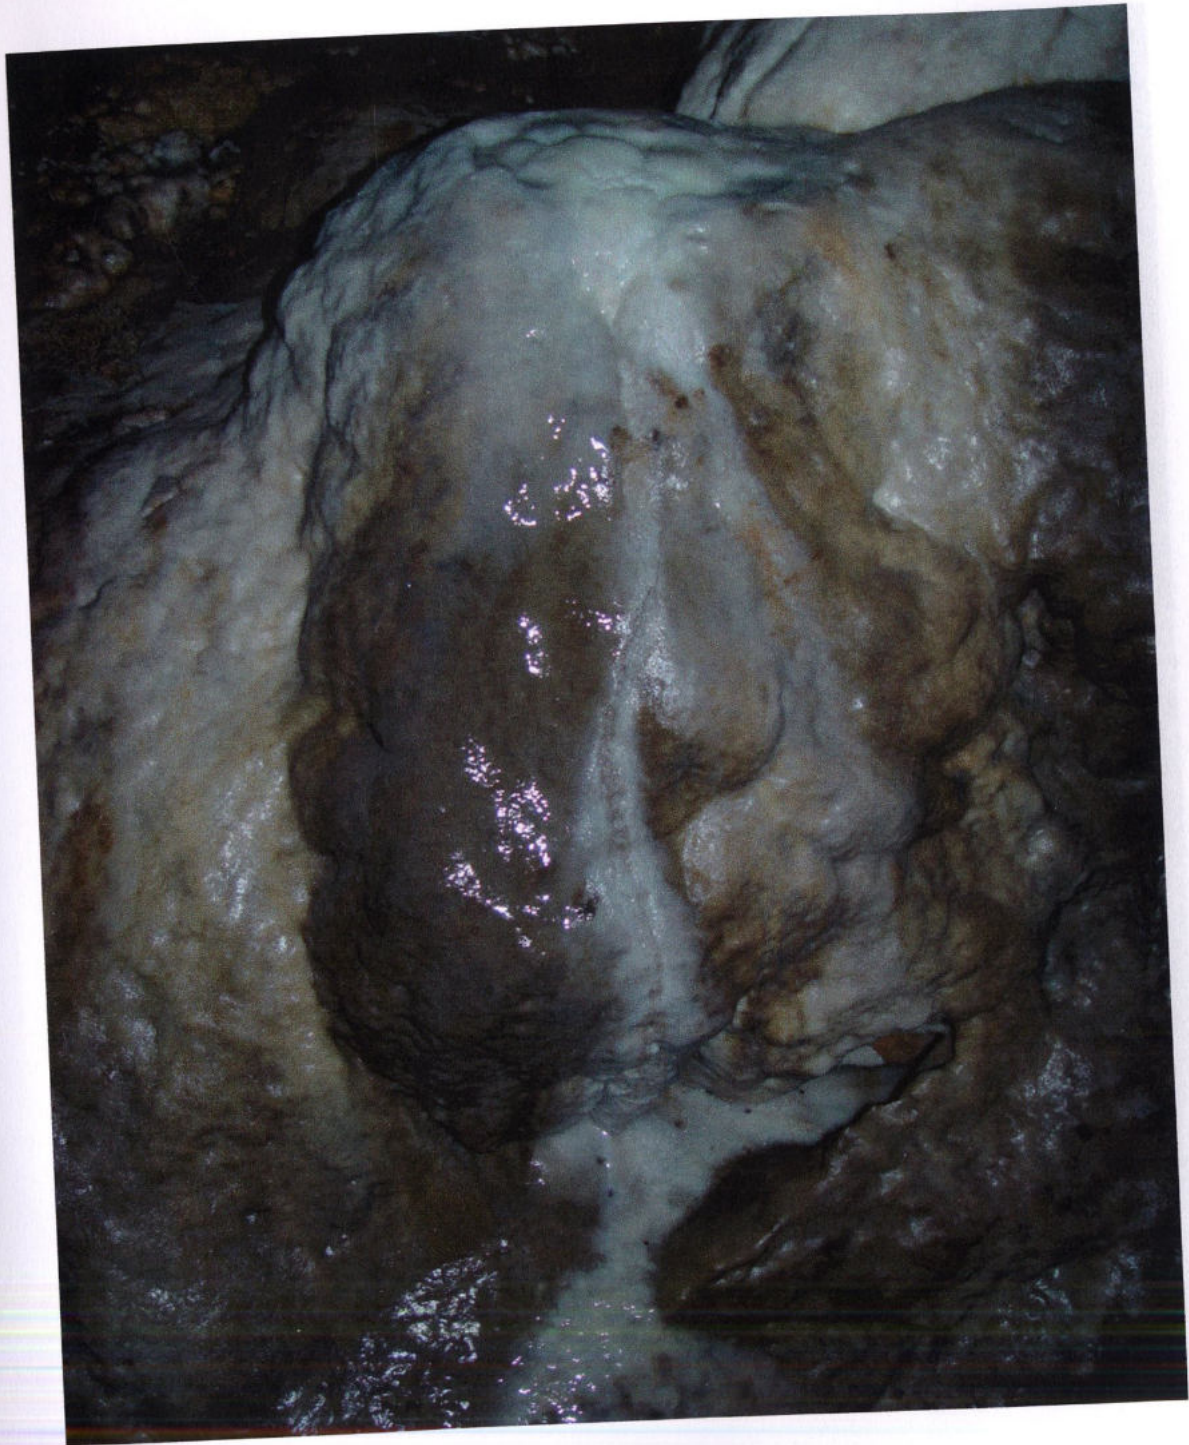
46. sz.

Álló cseppkőcsoporton és lefolyáson aktív oldási barázdák alakultak ki. **Fotó: 46-49.**

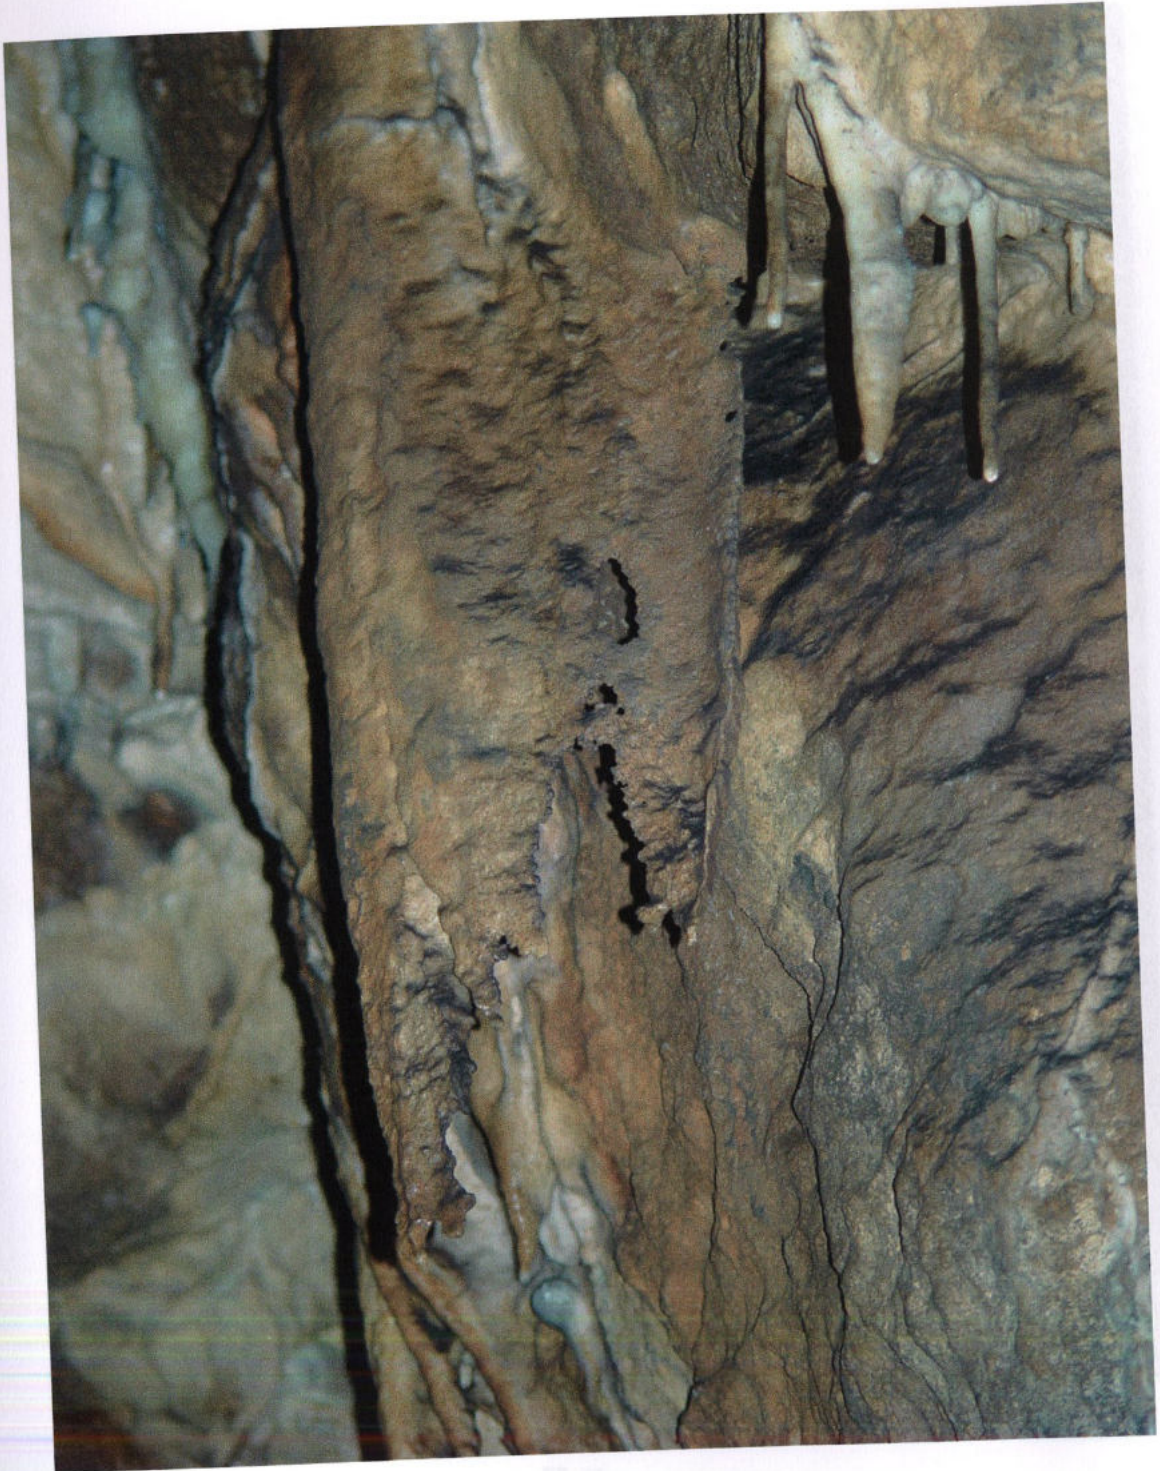
51. sz.

Az oldalhasadékban több darab, mára már inaktívvá vált, rojtosodott, illetve átlukadt zászló figyelhető meg. **Fotó: 51-53.**

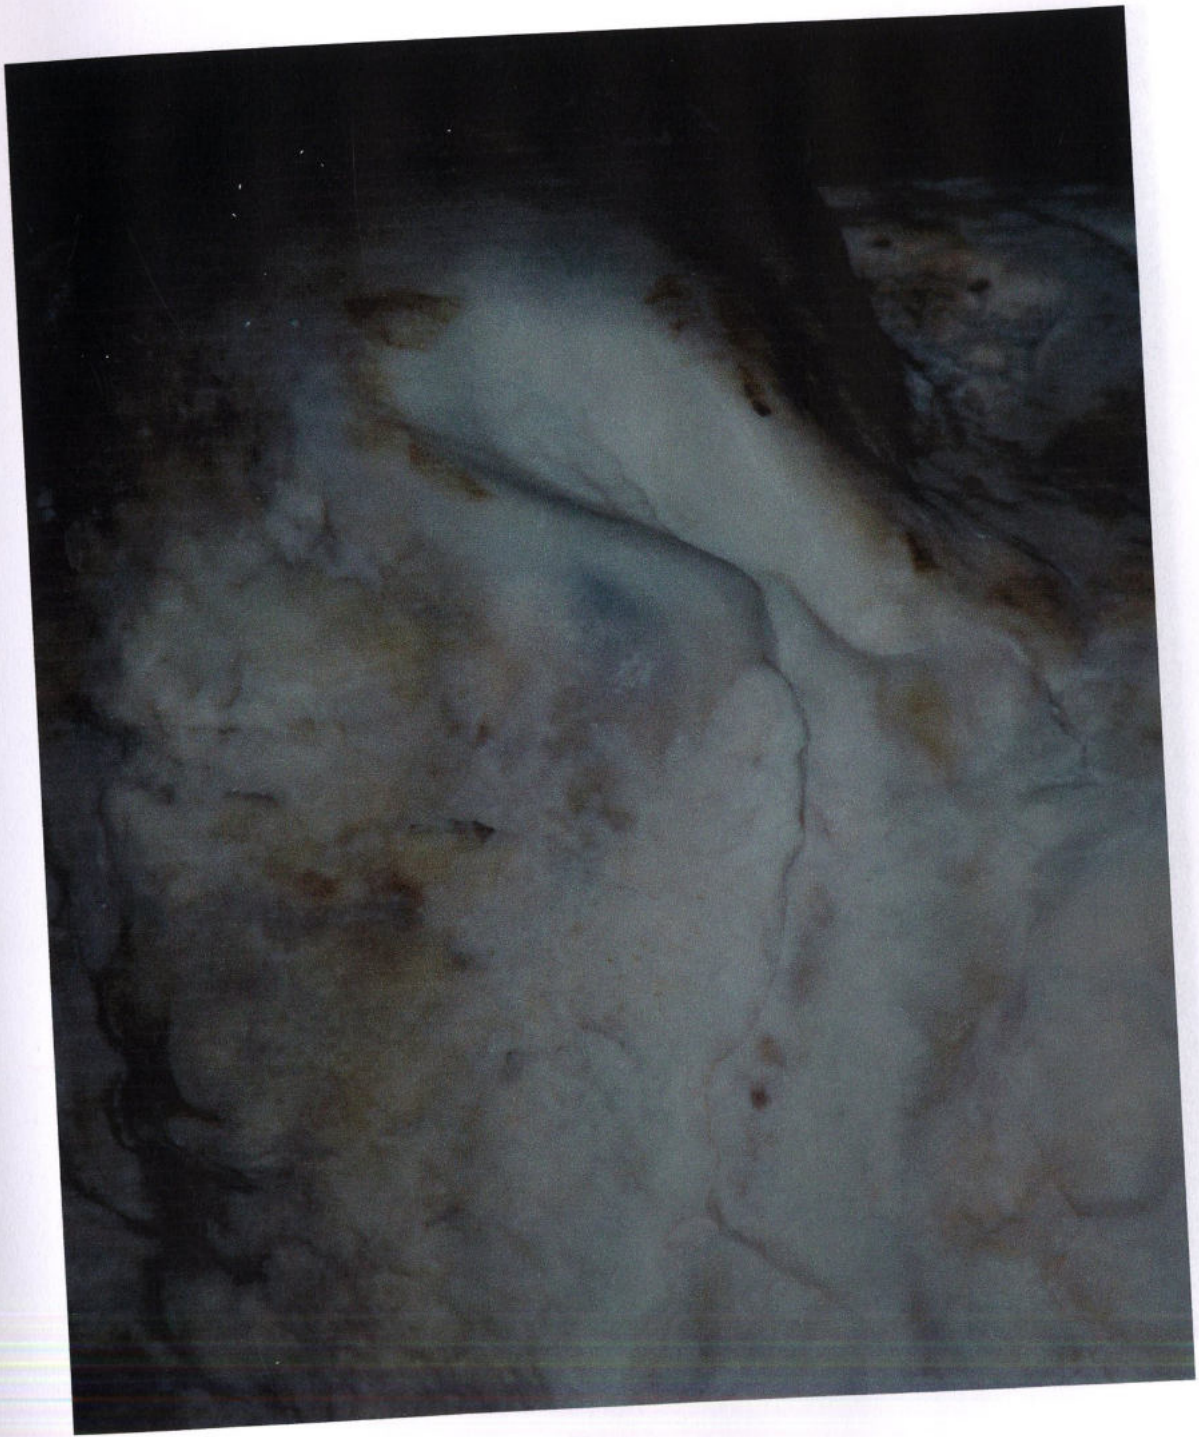
54. sz.

Az aljzaton kisméretű állócseppkő található, tetején oldódási medence alakult ki, amelyből a túlcsorduló víz oldási barázdákat oldott ki a képződmény oldalán. **Fotó: 54.**

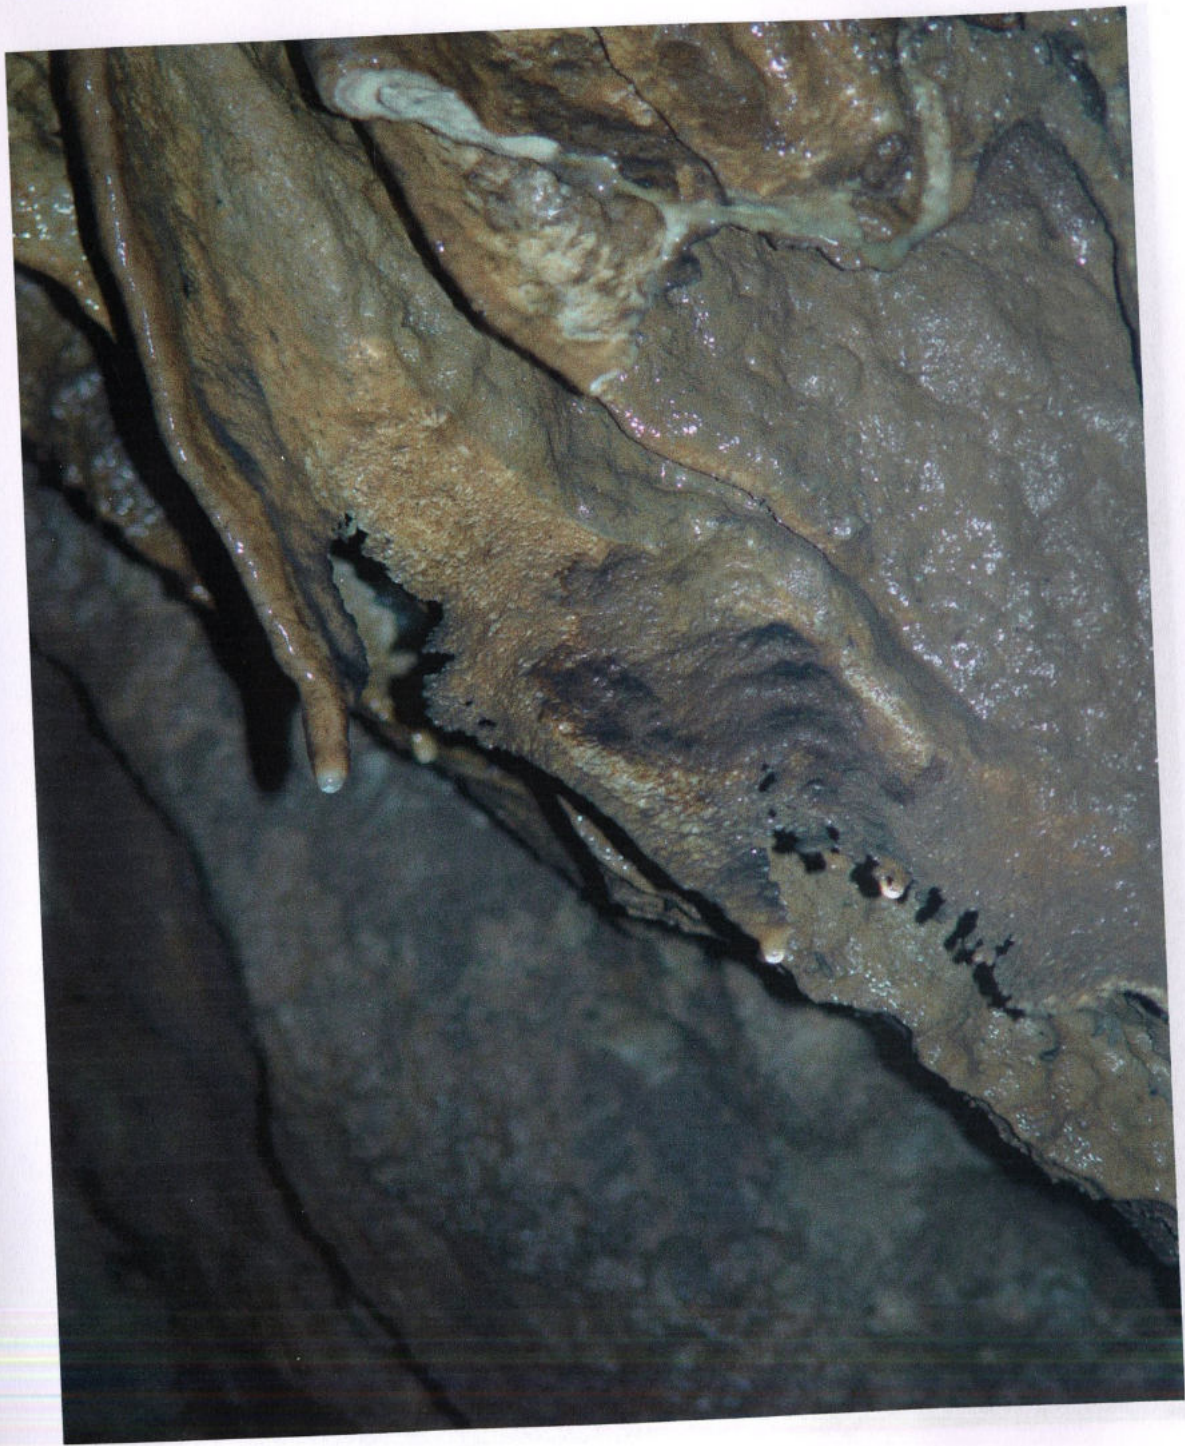
57. sz.

Oldalfal cseppkőlefolysnak lécei átlukadtak, illetve kirojtosodtak, aktív. **Fotó: 57.**

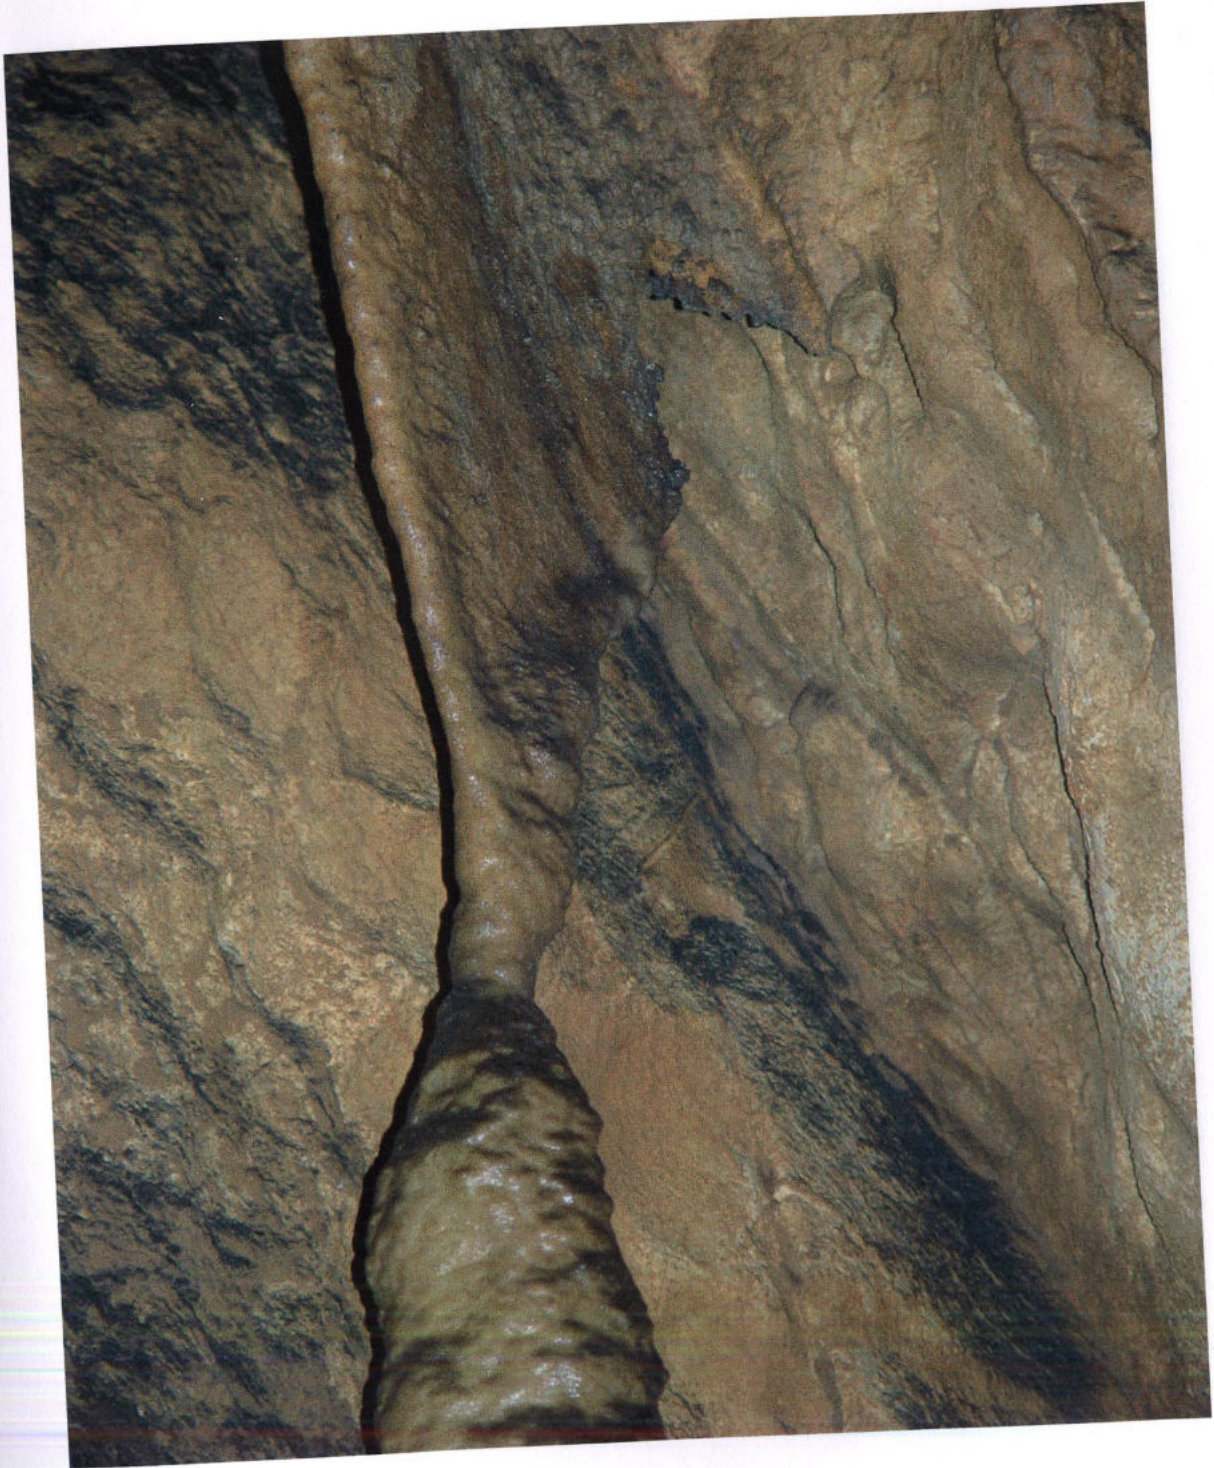
58. sz.

Zászló, illetve belső cseppkőhártya széle kirojtosodott, amely mára már inaktív. **Fotó: 58.**

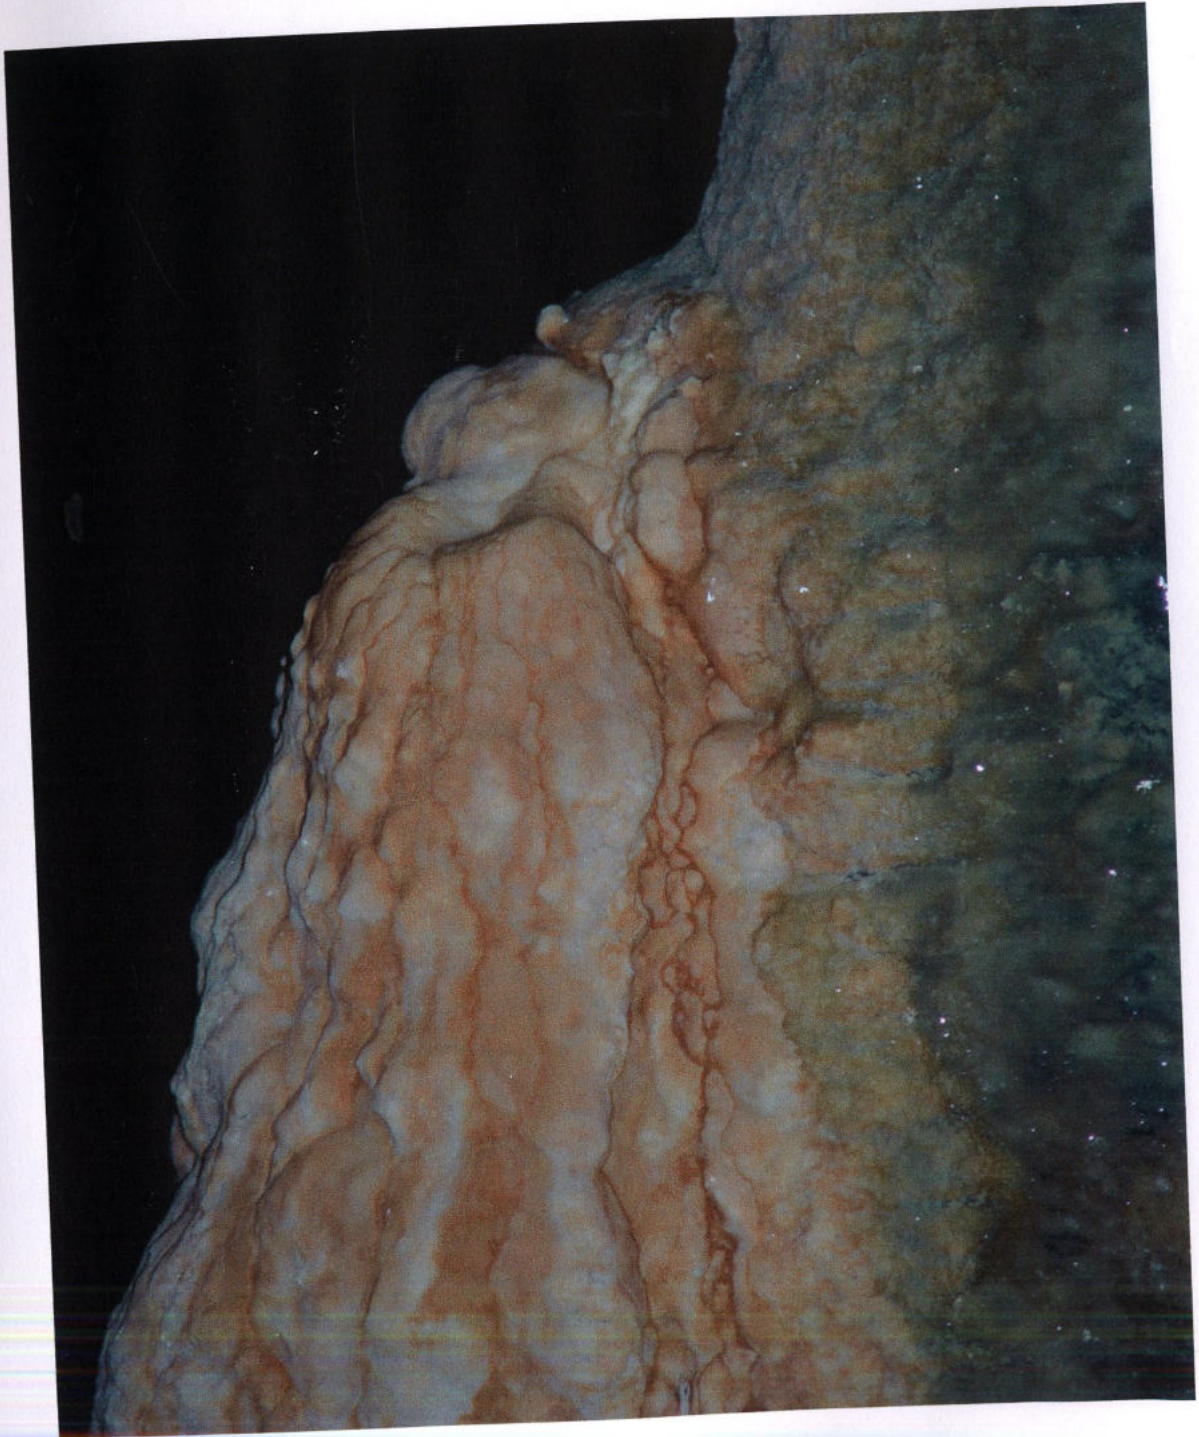
60. sz.

Állócseppkő oldalkinövésének tetejét a lecsöppenő víz teljesen szétmarta, szövetesre, a túlcsorduló oldat oldási barázdákat hozott létre a képződmény oldalán, aktív. **Fotó: 59-60.**

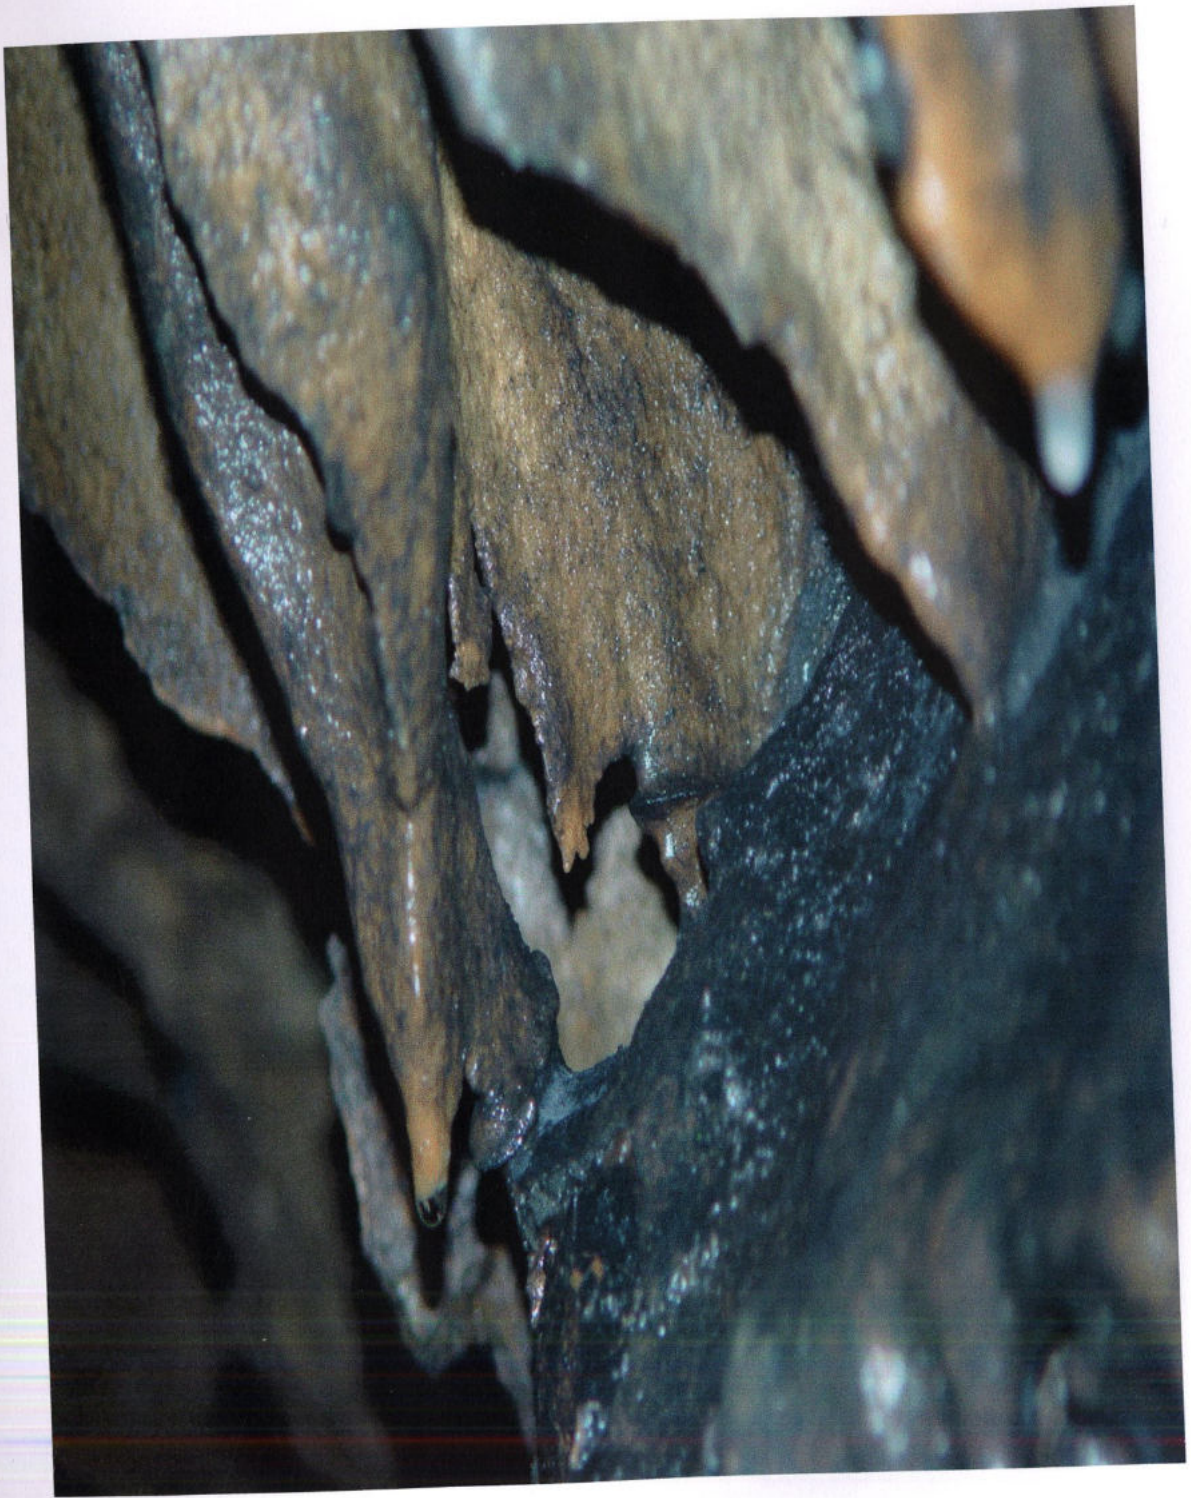
65. sz.

Az oldalfalon található két cseppkőzászló széle cakkosra rojtosodott, mellette kicsorbult lécek találhatók, a képződmények inaktívak. **Fotó: 65-66.**
