**CSEPPKŐDEGRADÁCIÓS VIZSGÁLATOK A
BARADLA-BARLANGBAN**

Készítette: Gruber Péter

2004.

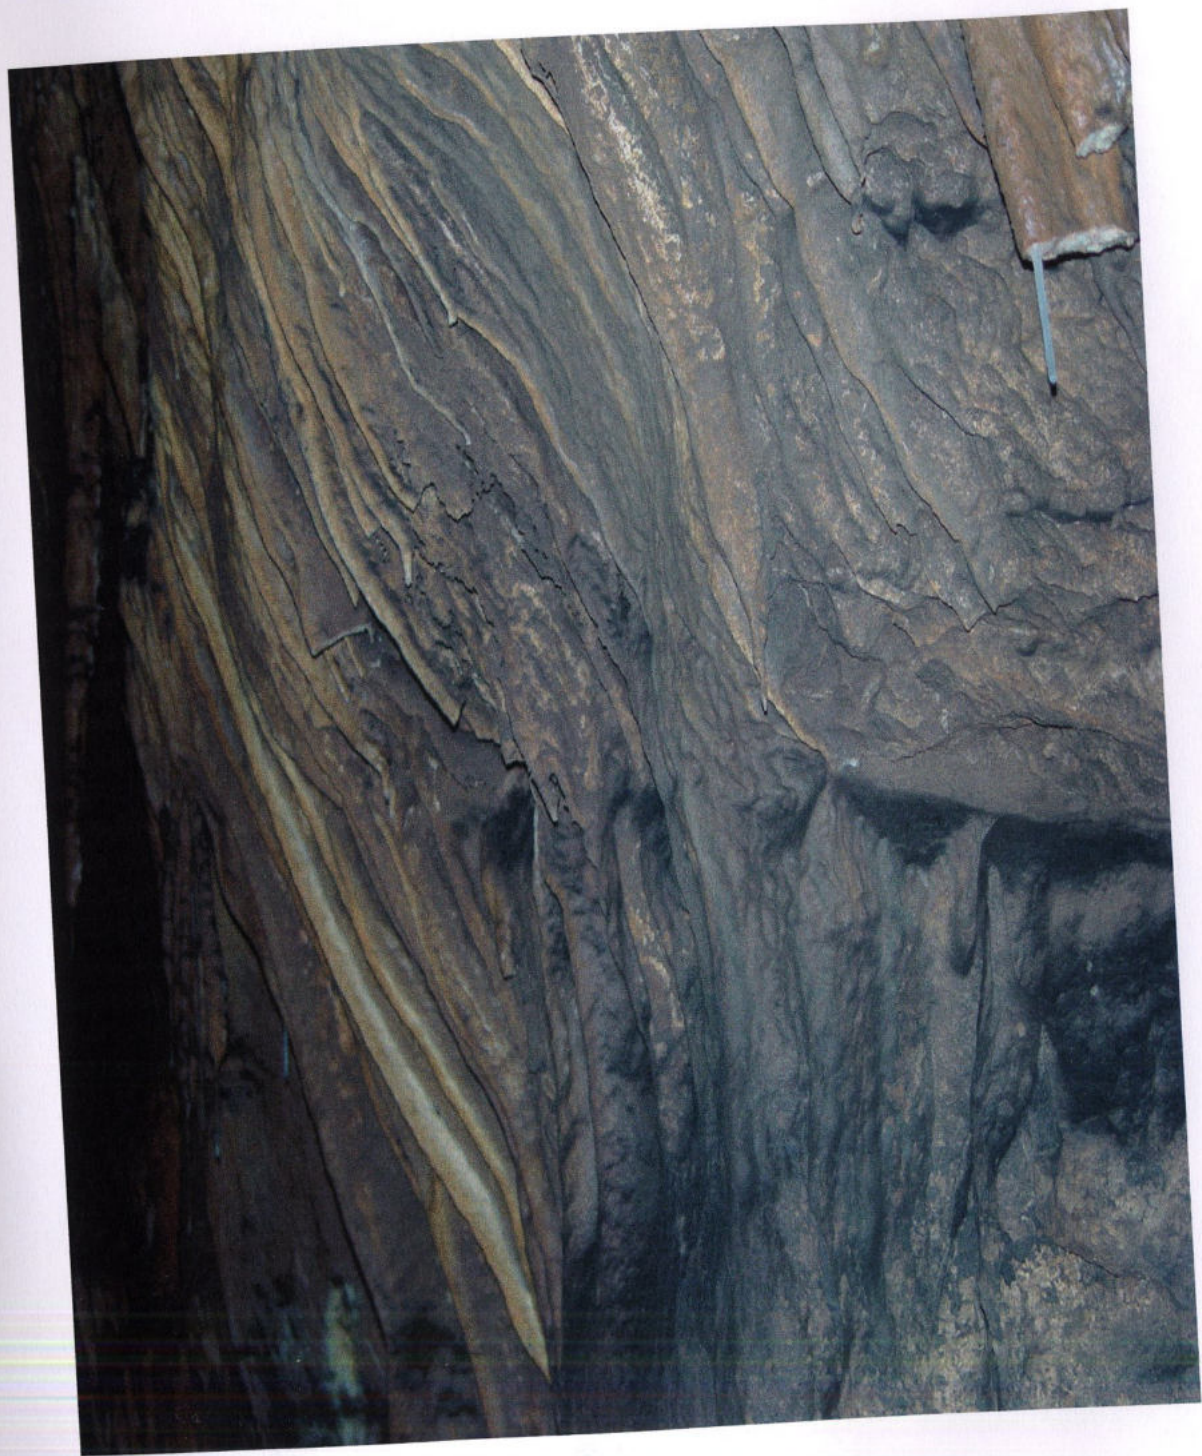
67. sz.

Az oldalfalon lévő cseppkőlécek és zászlók kirojtosodtak, inaktívak. **Fotó: 67.**

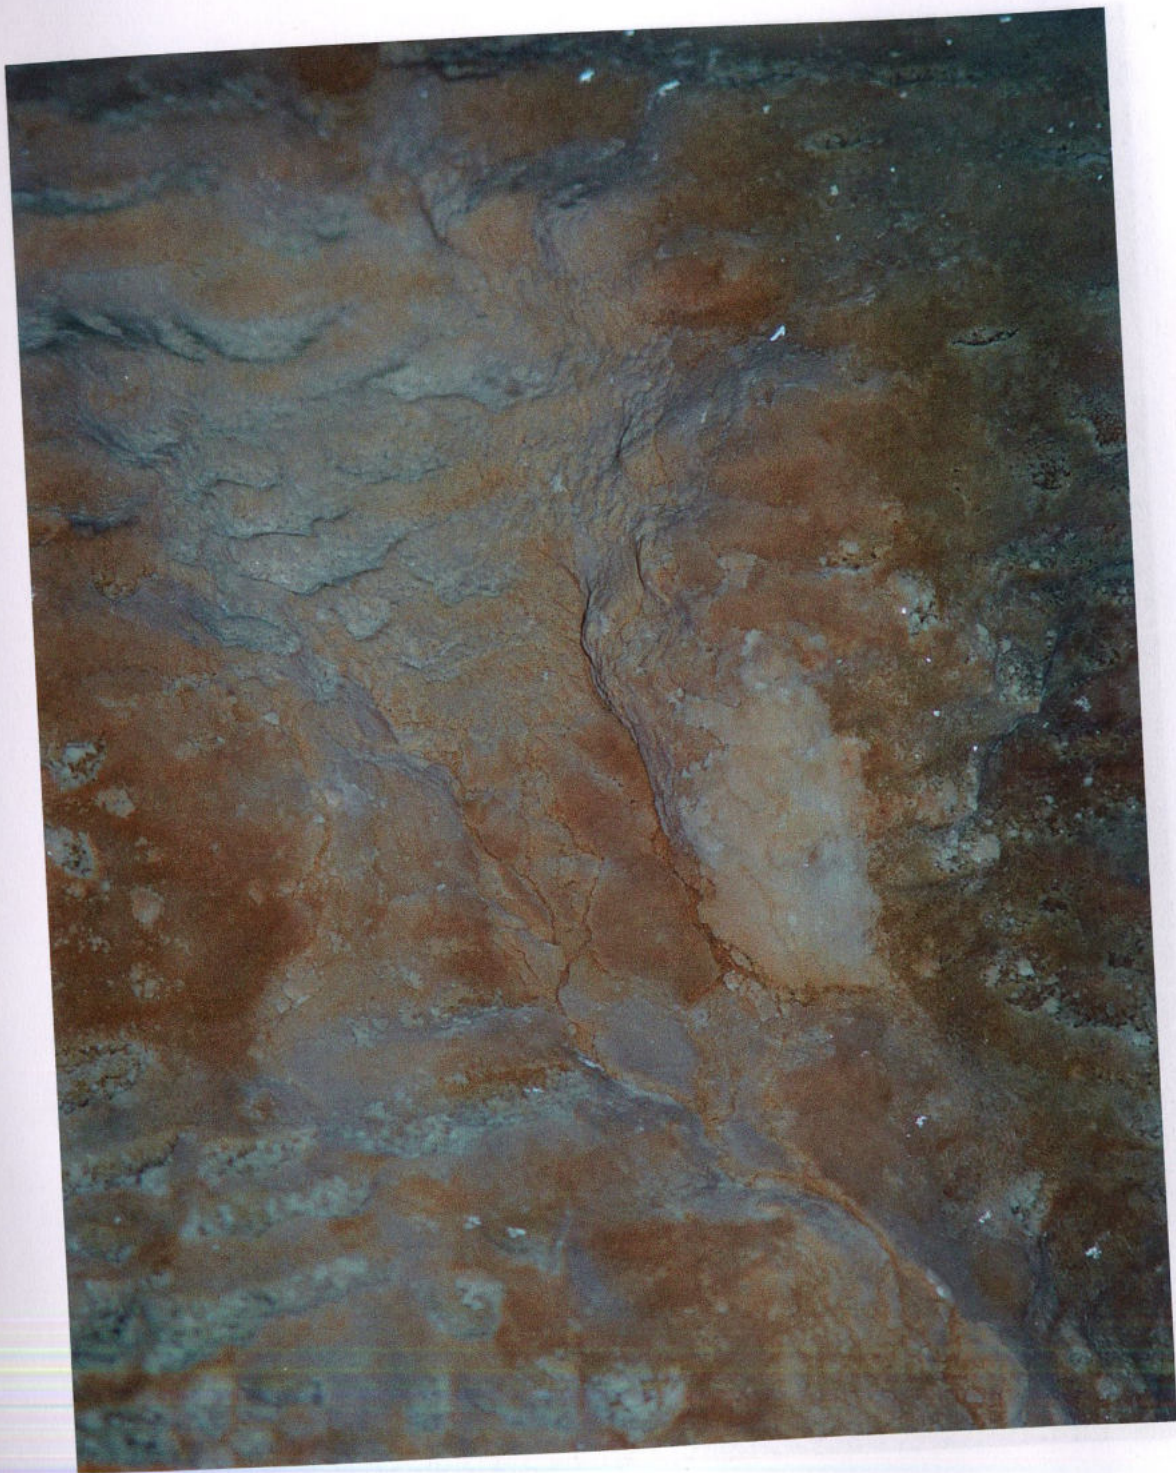
69. sz.

Az oldalfal aljában cseppkőlefolyás képződött, a lecseppenő víz kicsi oldódási medencét hozott létre, amelyből a túlcsonduló víz oldási barázdákat oldott ki a képződmény oldalán. Inaktív. **Fotó: 68-71.**

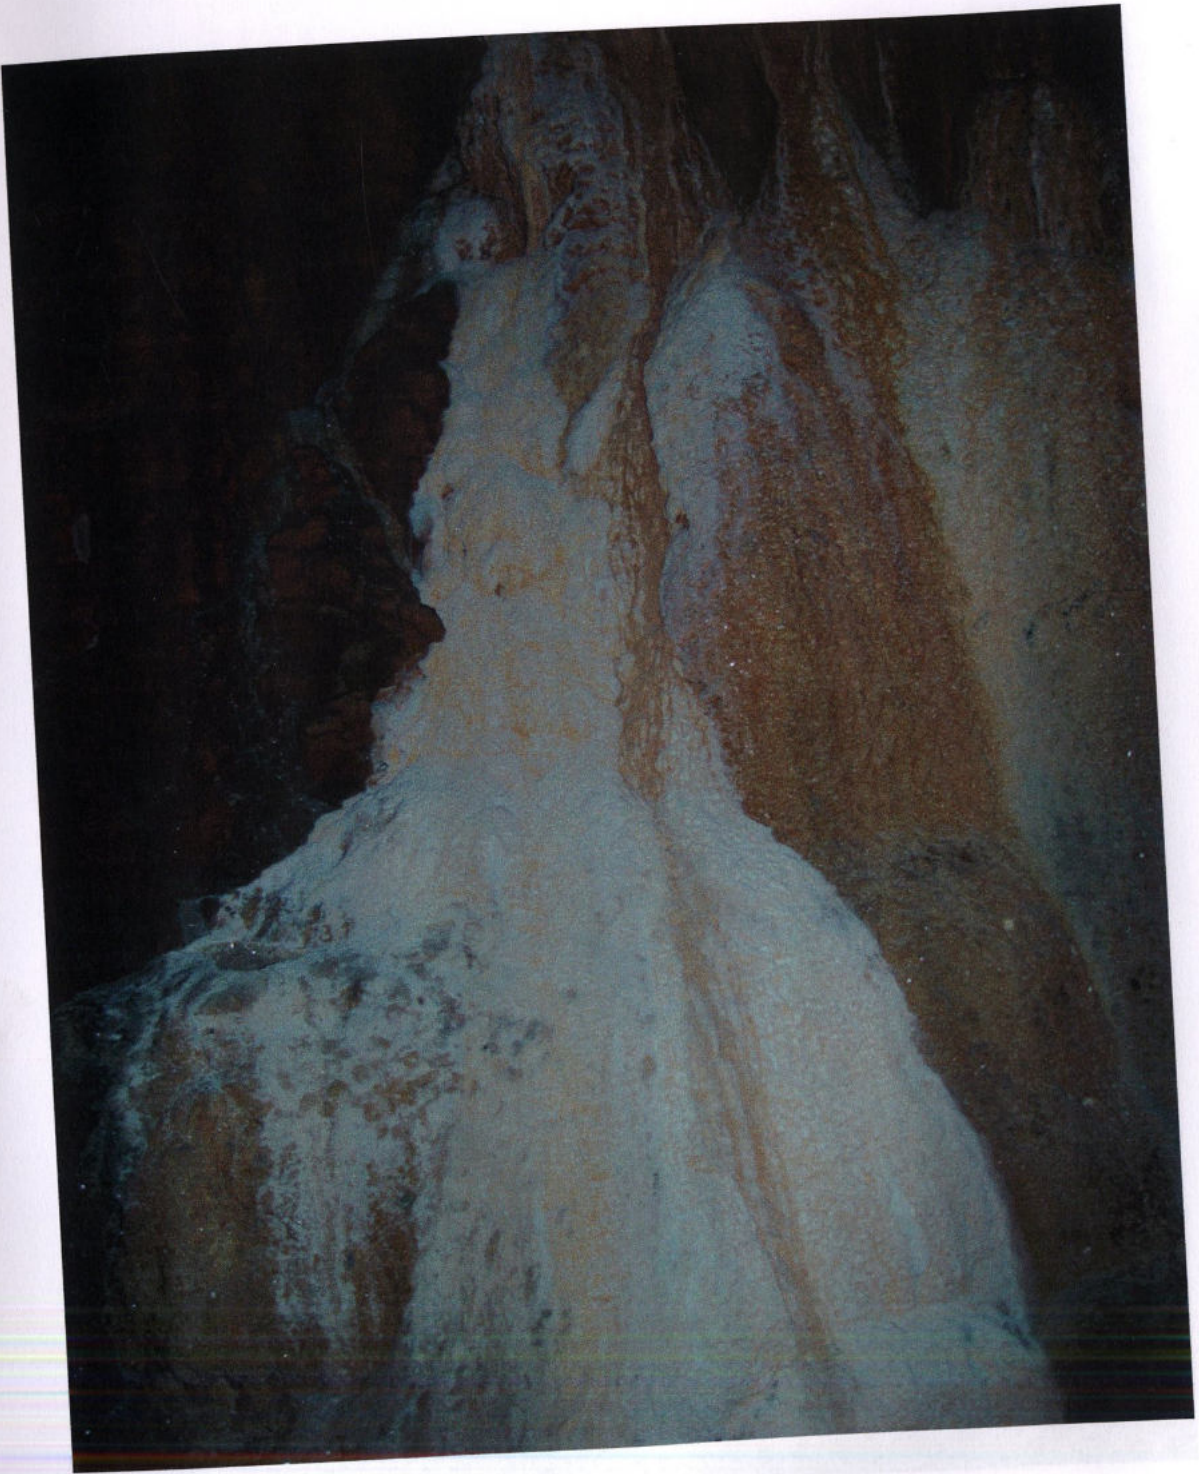
72. sz.

Az oldalfal aljában lévő cseppkőlefolyáson a lecseppenő víz kicsi oldódási medencét hozott létre, amelyből a túlcsonduló víz több méter hosszú oldási vályúkat hozott létre. Inaktív. **Fotó: 72-73.**

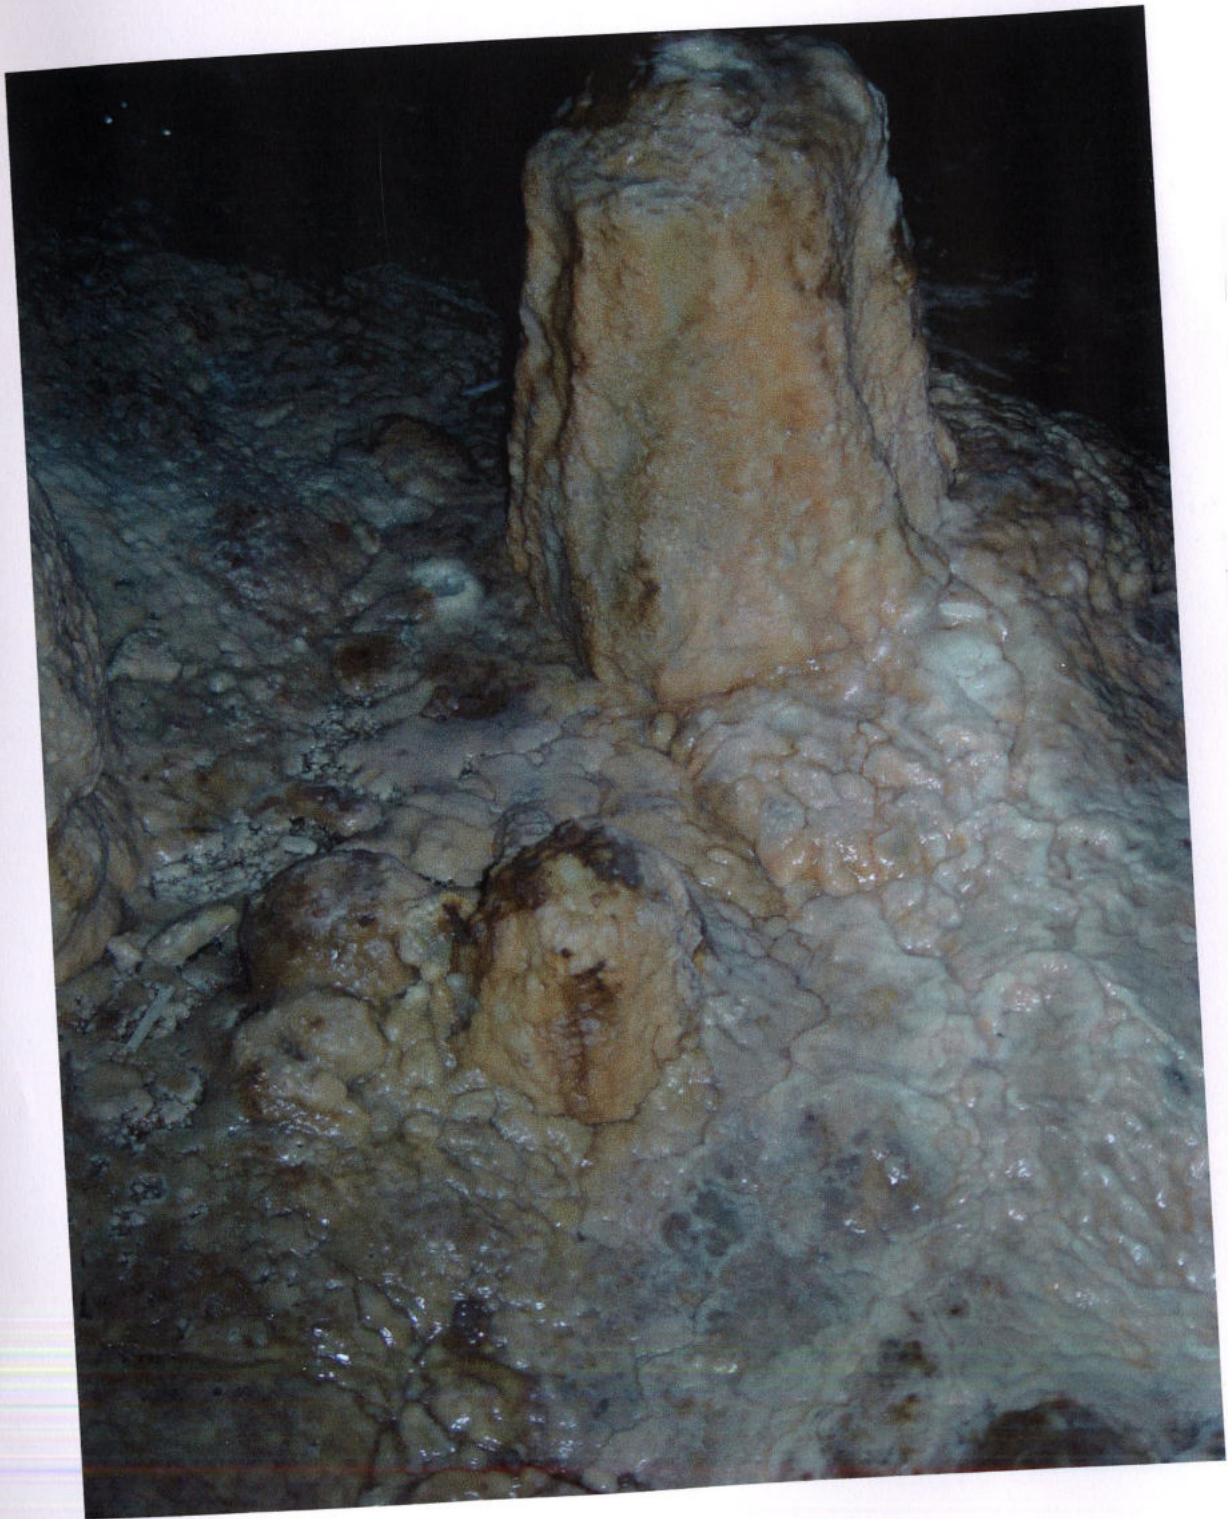
74. sz.

Cseppkölefolyásra települt állócseppkő tetején, a lecseppenő víz kicsi oldódási medencét hozott létre, amelyből a túlsorduló víz oldási barázdákat oldott ki a képződmény oldalán. Inaktív. **Fotó: 74-77.**

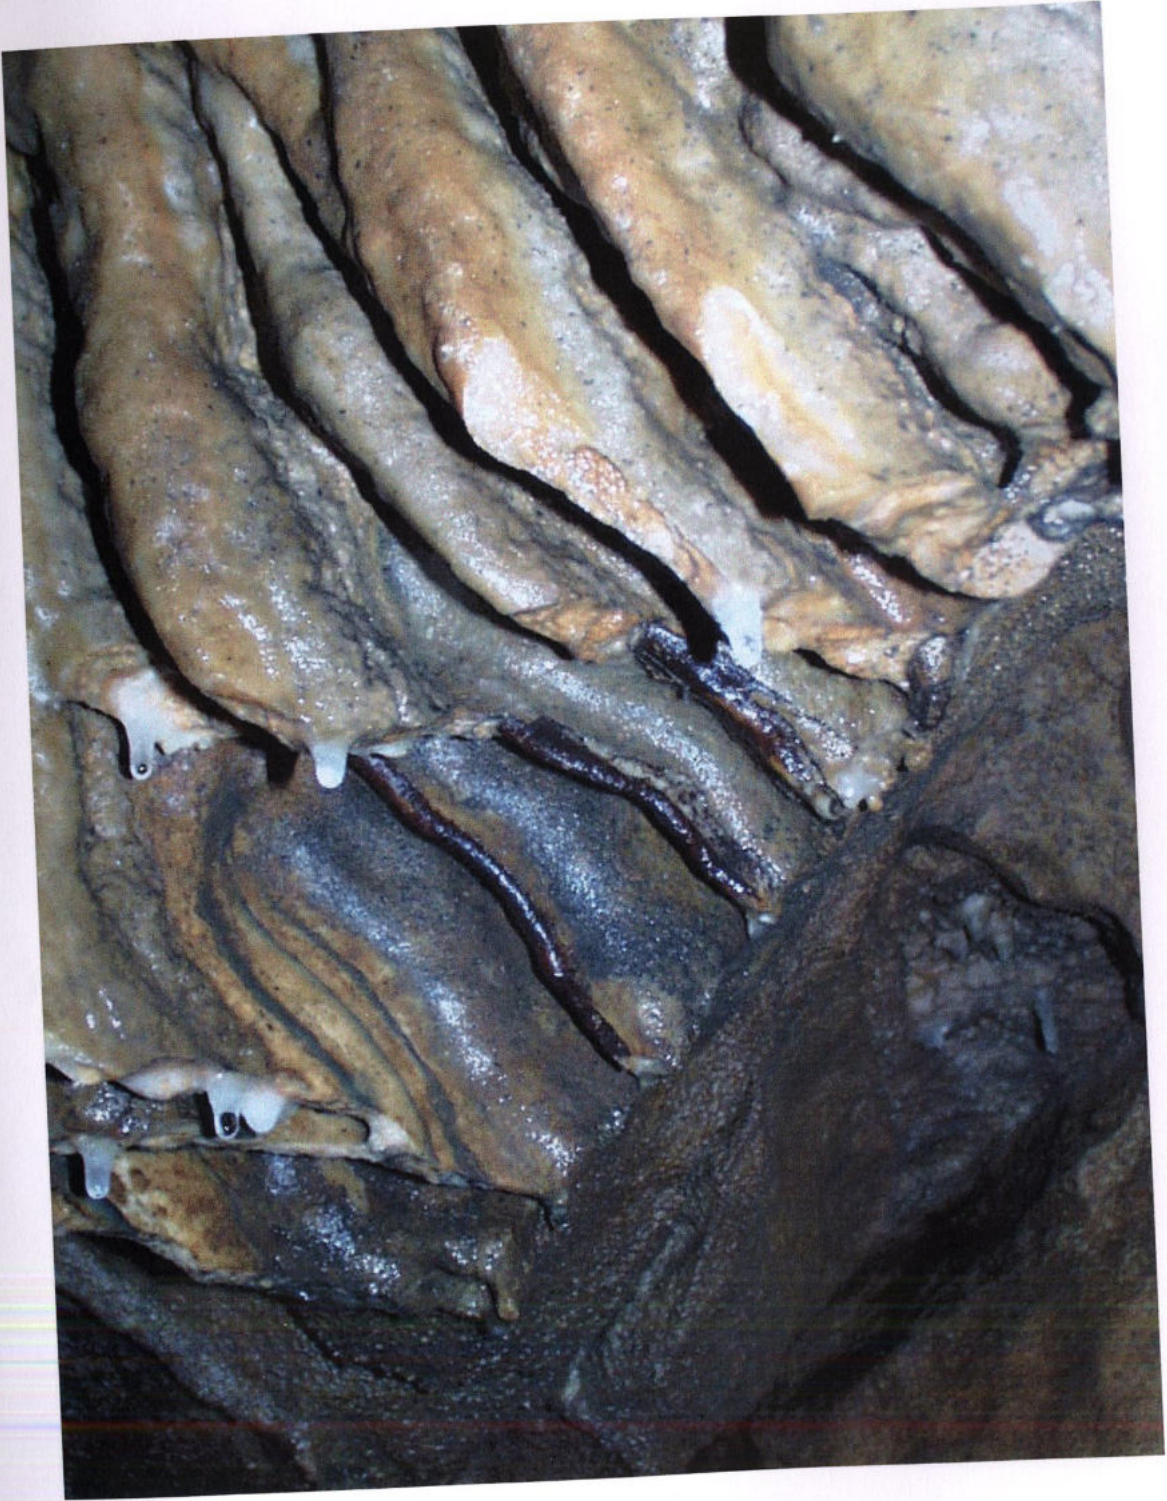
80. sz.

Oldalfalon kicsorbult cseppkőlécek találhatók. A friss, fényes felületek nem oldódással hanem valószínű töréssel keletkeztek, de az alatta lévő régebbiek oldódási csorbák. A lécek aktívak. **Fotó: 79-80.**
