KUTATÁSI JELENTÉS

a Debreceni Búvárklub

1997-ben Bánkút térségében végzett
karszt- és barlangkutató tevékenységéről

Bánkút térségében a Lyukas-gerinc és a Borovnyák között lévő víznyelősor és a Diabáz-barlang 1997. évi kutatásáról.

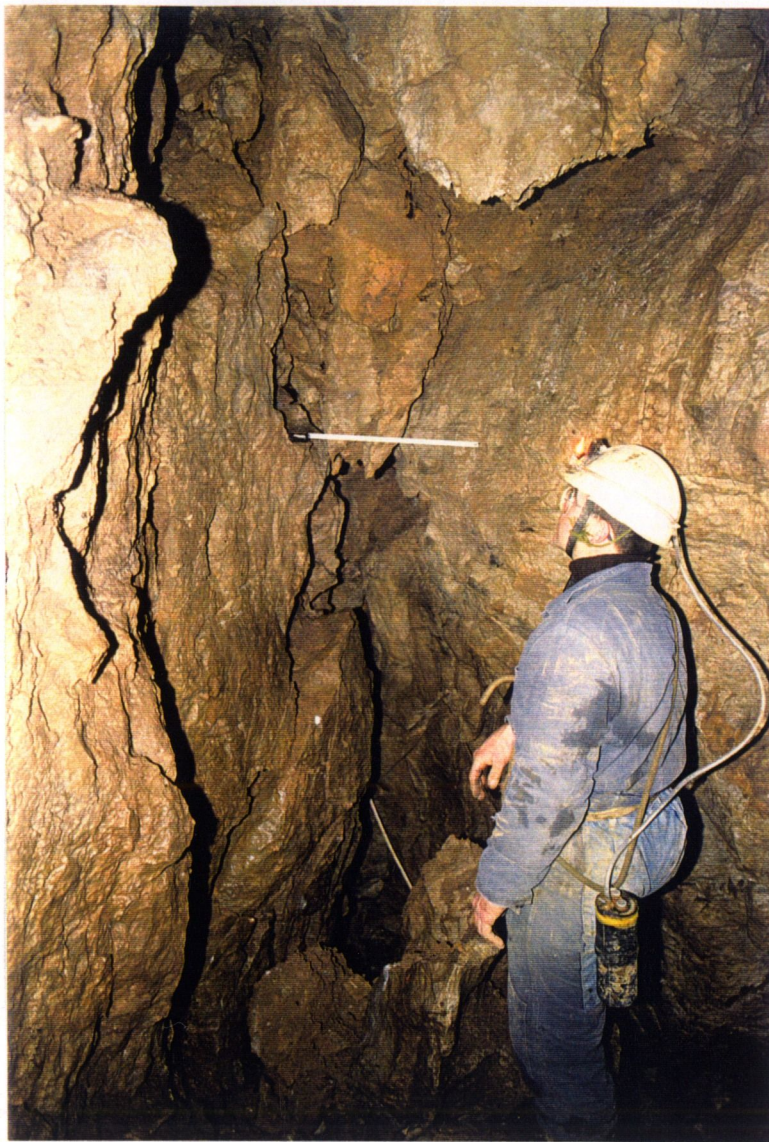
1. Foto

- A hajóköteles akna előtti meander bejárata feletti omladék. (1-es foto)

1. A meglévő bejáraton keresztül lefelé haladva az összes omlásveszélyes hely betonozással történő biztosítása, illetve a lebontható részek eltávolítása. Ennek érdekében elvégeztük az omlásveszélyes részek fotodokumentálását. Ez alapján a következő részek szorulnak megerősítésre:

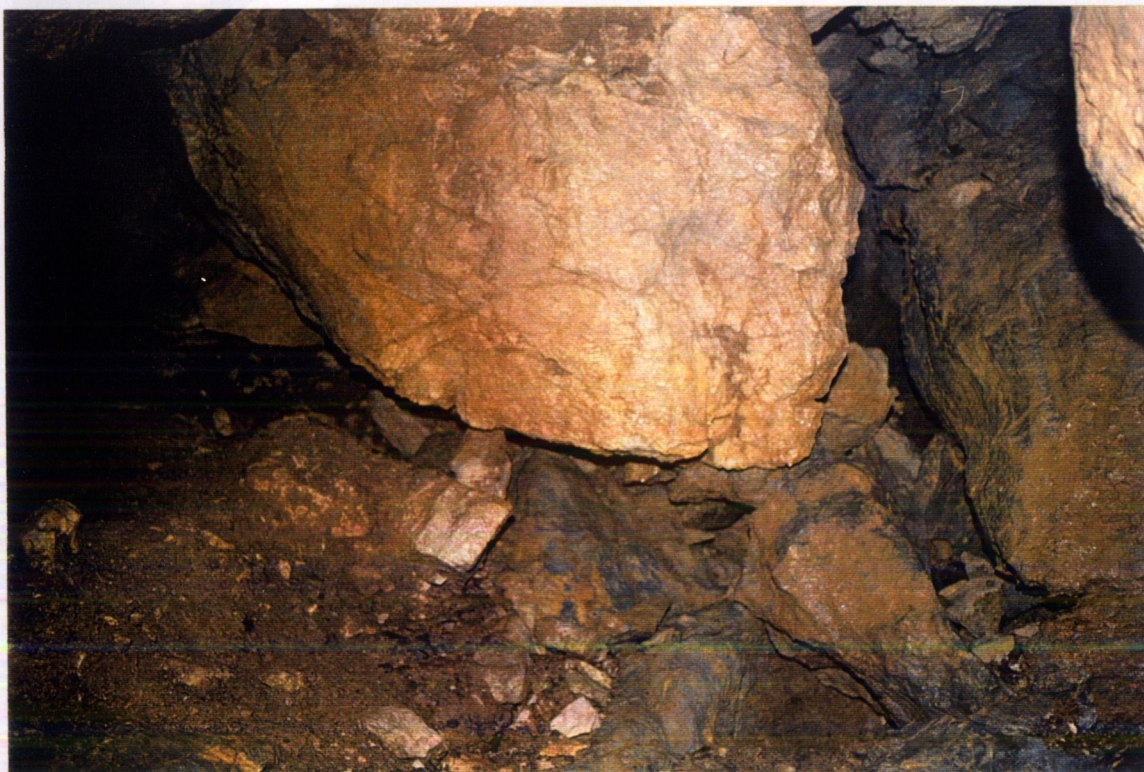
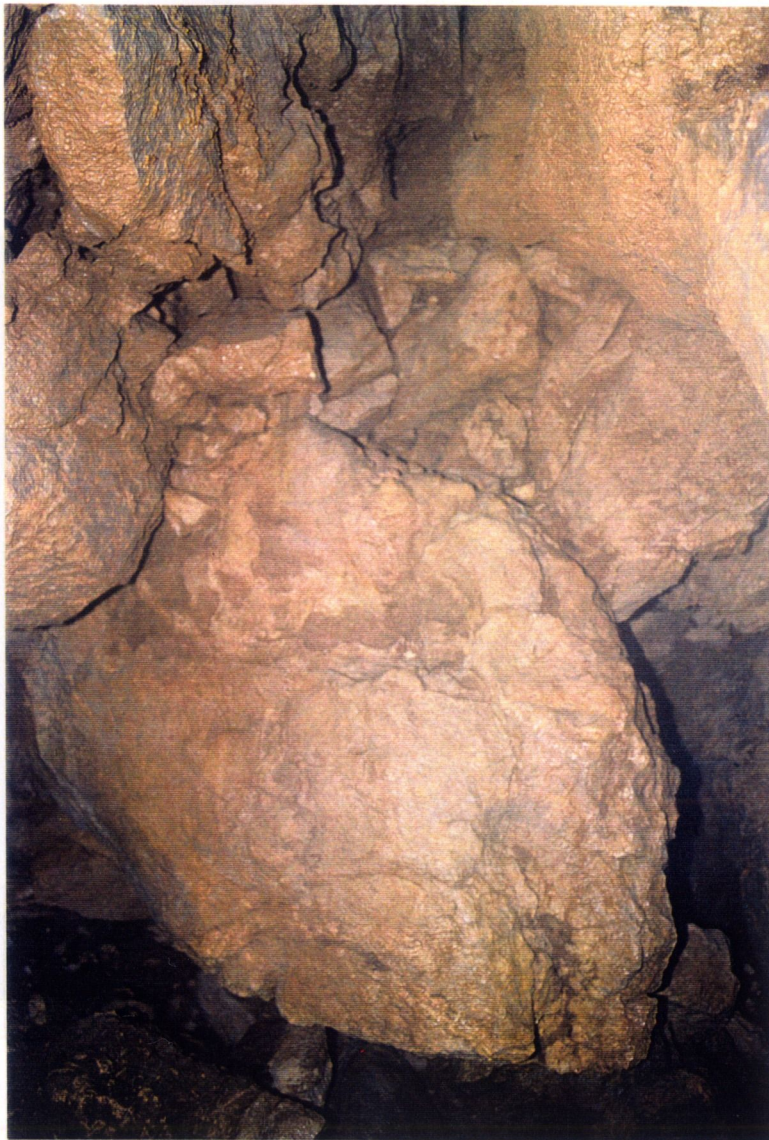
2. Foto

- A hajóköteles akna felső omladéka különös tekintettel arra a nagy kőre, melyet egy ökölnyi kő tart és mögötte több tonnára tehető omladék van. (2-3-as foto)

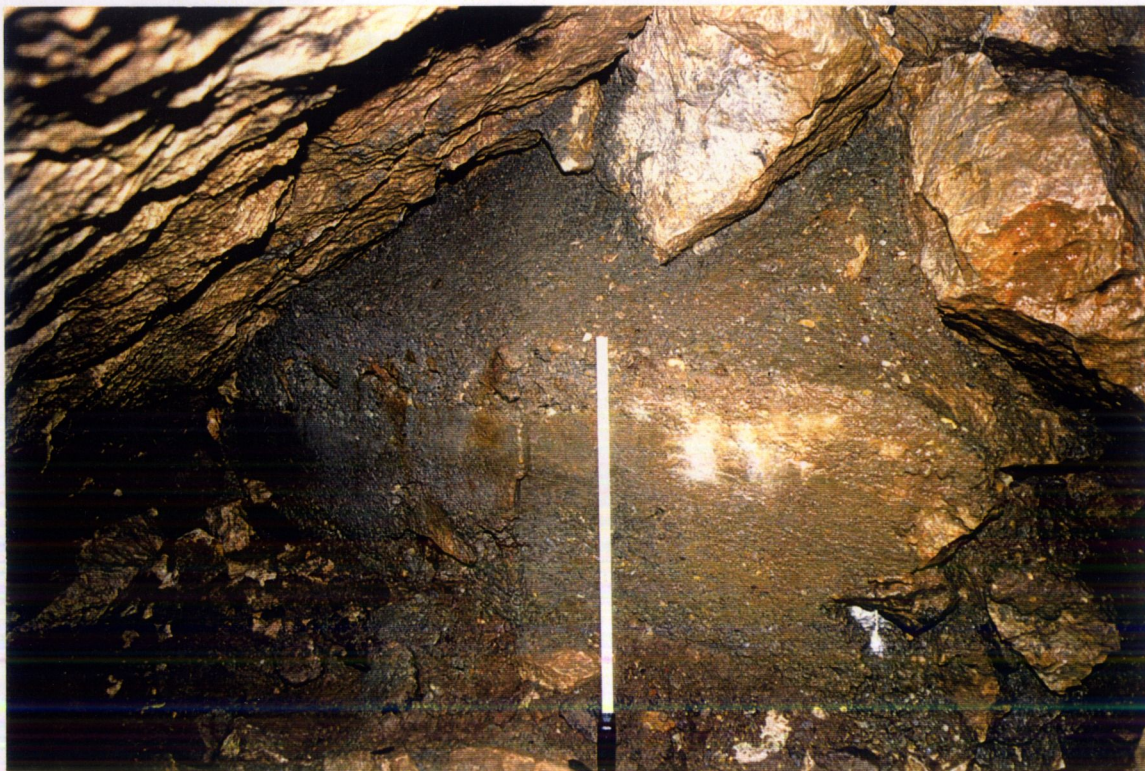
4. Foto

- A hajóköteles akna utáni omladékos szakasz, melyben már történt betonozásos biztosítás (4-es foto), de az ez utáni rész is megerősítésre szorul. (5-ös foto)

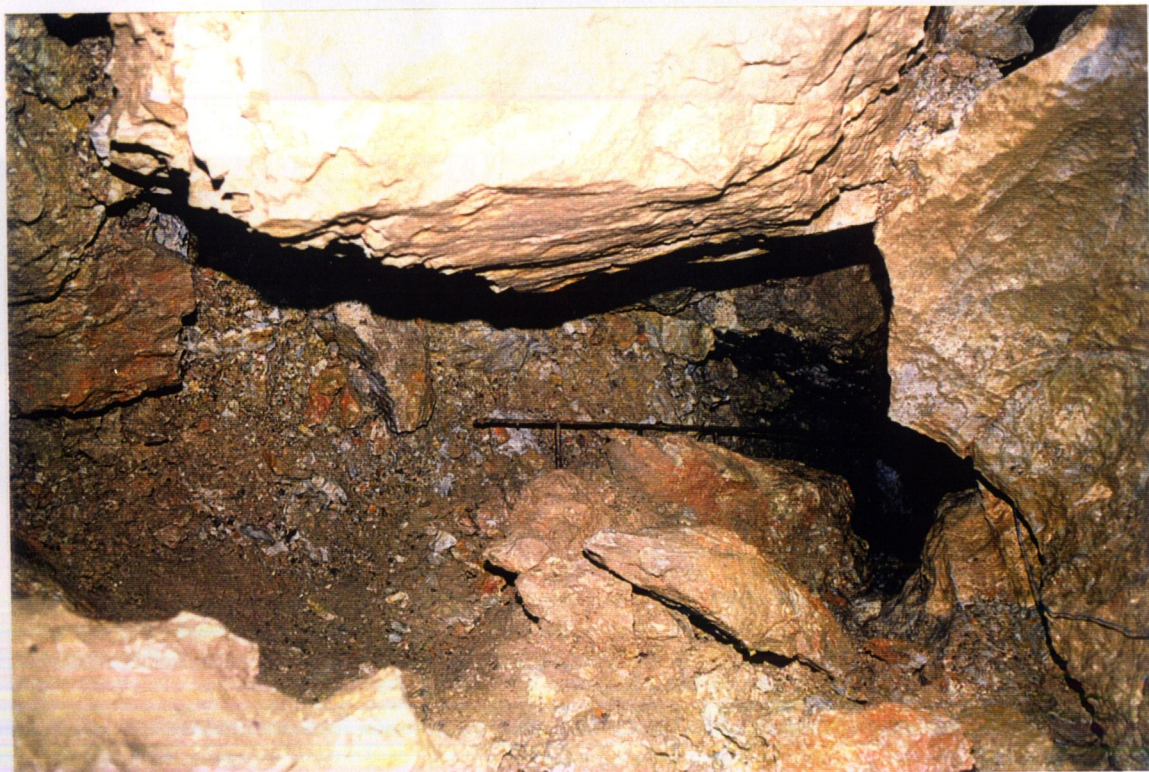
6. Foto

- Az omladékos szakasz közepén a Szép-ág előtt egy új omlás eltemette a közlekedő vaslétrát (6-os foto). Ez a rész vagy megerősítésre szorul, vagy a közlekedési útvonalból ki kell iktatni.

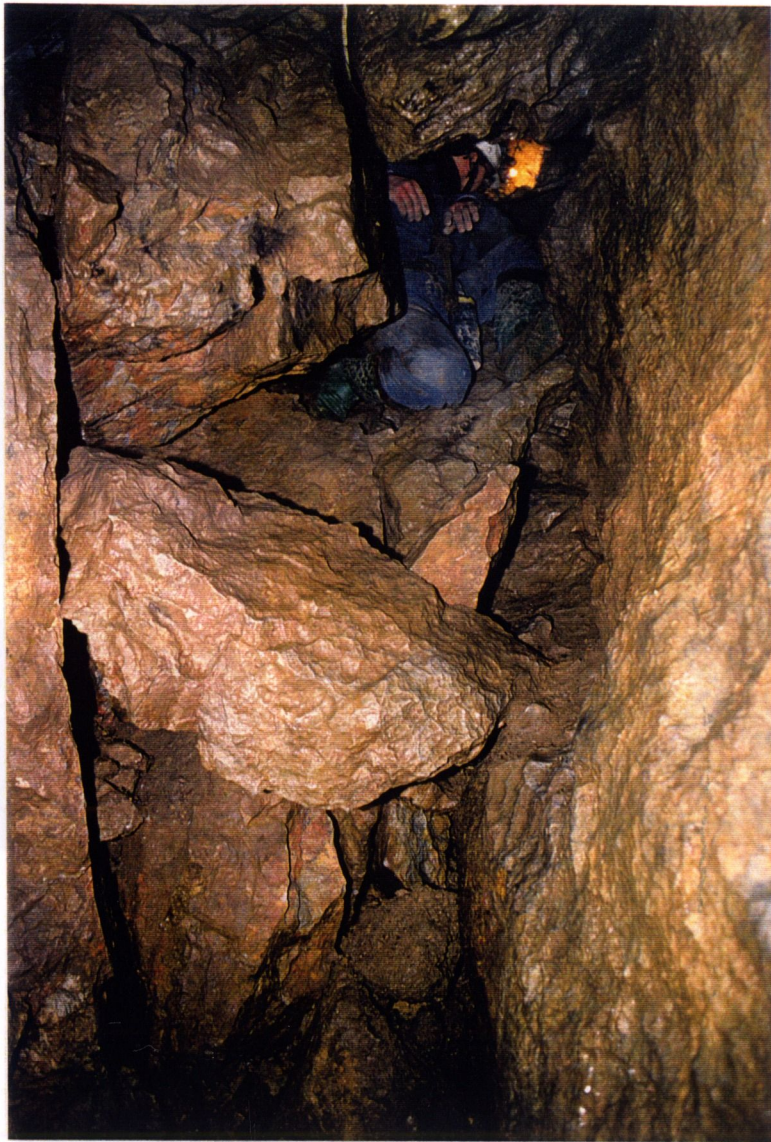
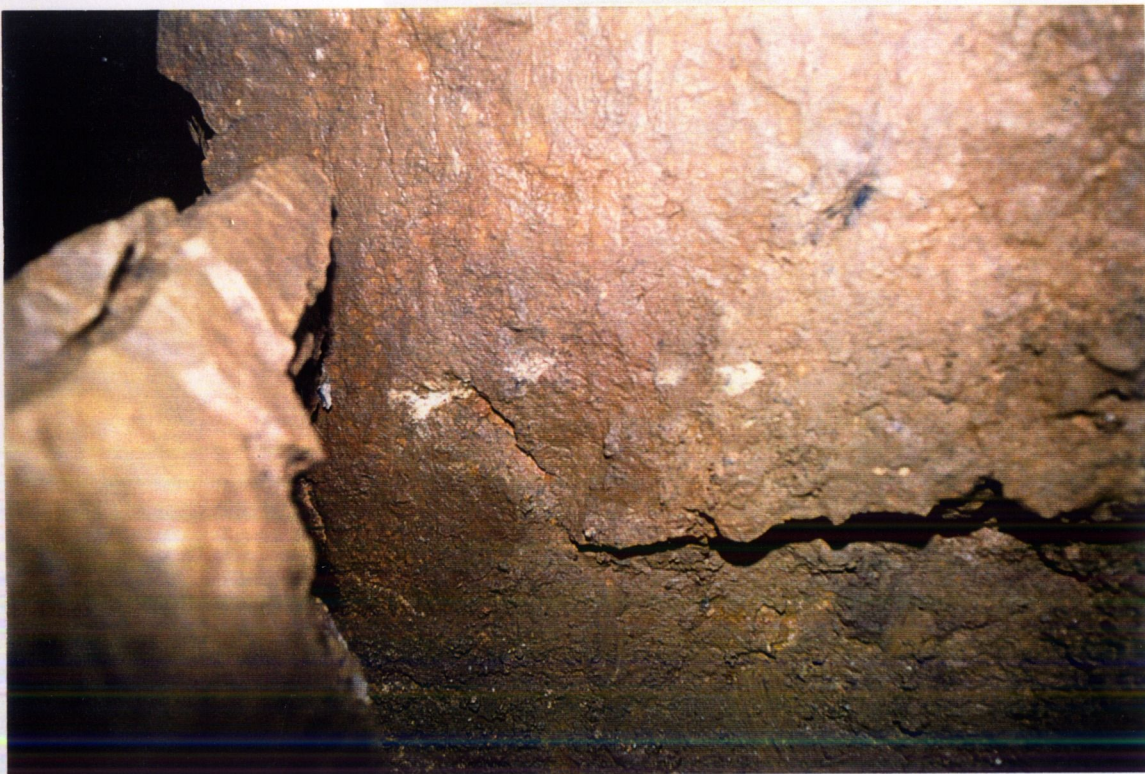
7. Foto

- A Húszévesek-terme előtti meanderes folyosó bejáratánál lévő utolsó kő, ami kimozdult a helyéről és ez tartja a felette lévő omladékot. (7-8-as foto) Látható a sziklán a friss csúszásnyom.

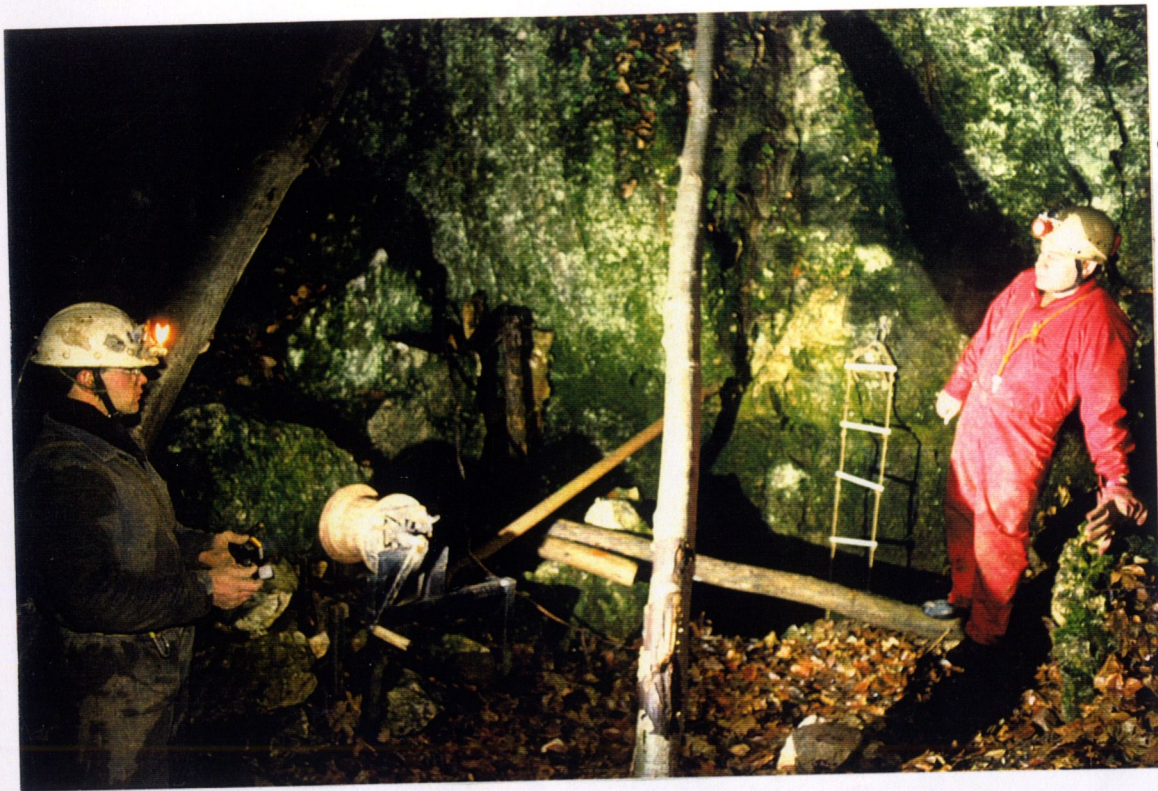
9. Foto

9. foto - az "1" víznyelő külszíni képe

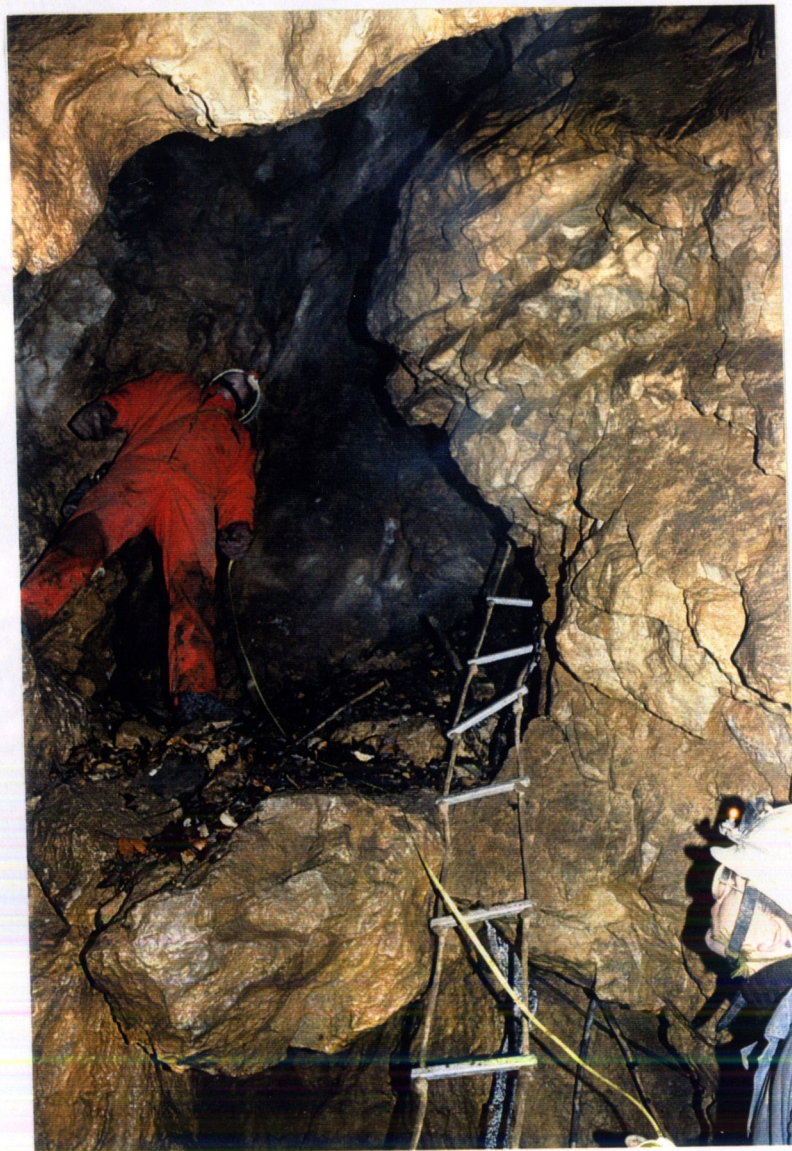
10. Foto

10. foto - a lejárati akna

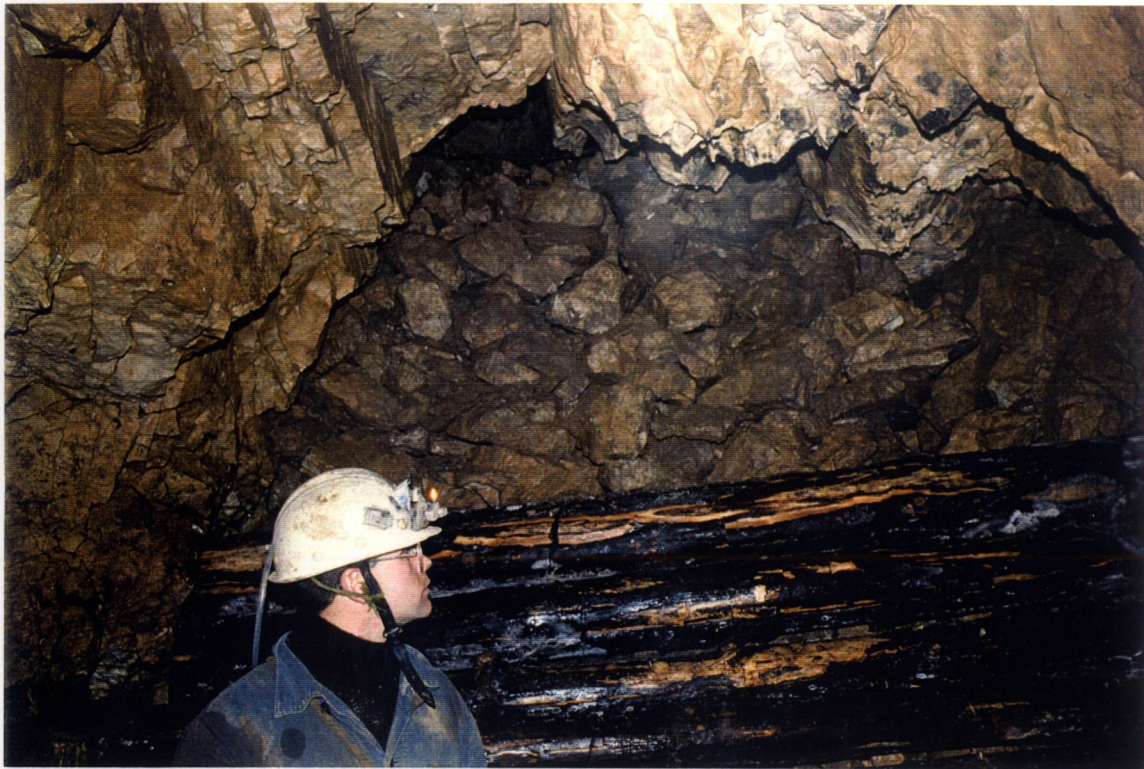
11. Foto

11. foto - a törmelék depó

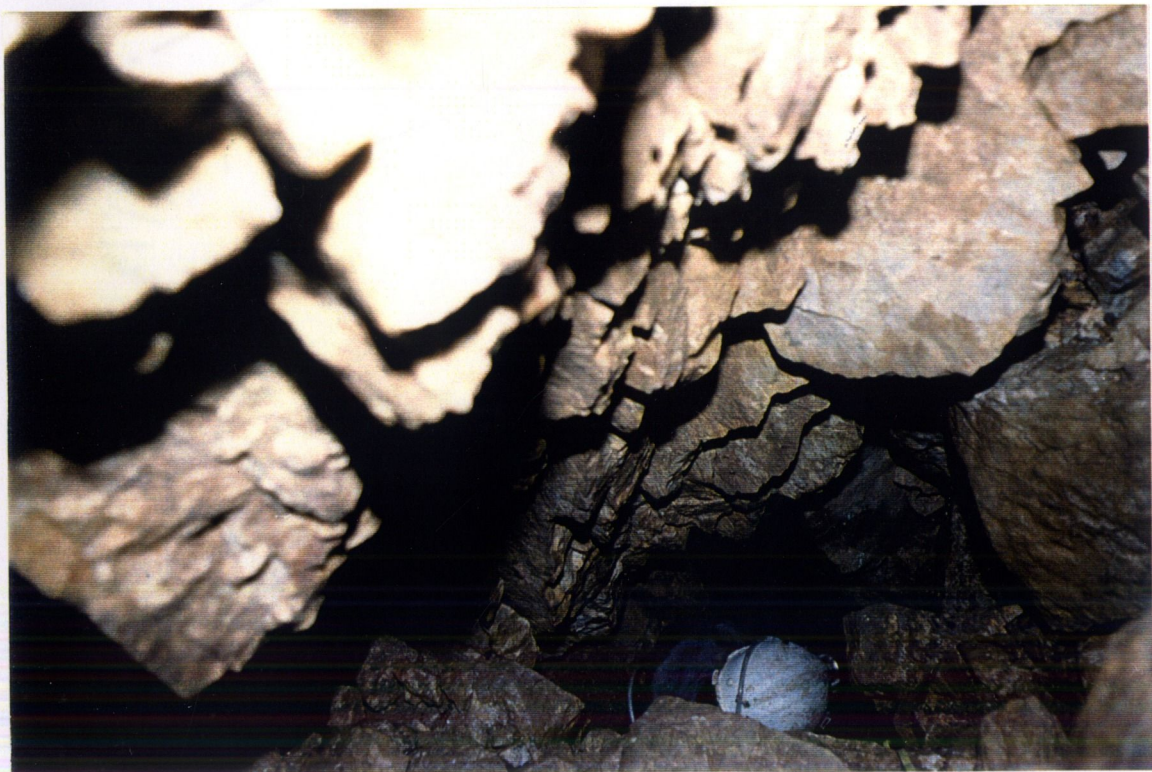
12. Foto

12. foto - a jelenlegi végpont.
