Kutatási jelentés
a Pénz-pataki-víznyelőbarlang (5381-2)
2020. évi kutatásáról

Barlang neve: **PéNZ-pataki-víznyelőbarlang**

Kataszteri száma: 5381-2

Jelentés időszaka: 2020. január 1. – december 31.

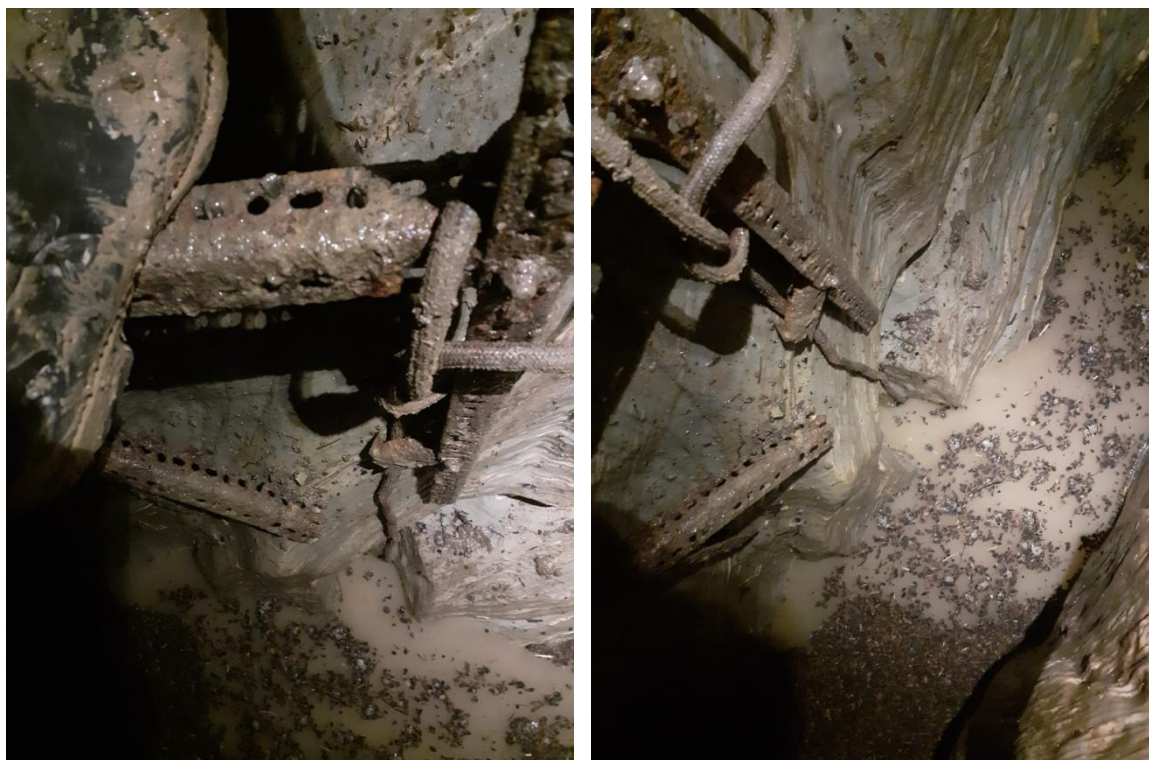
A legelső létrafok már régebben letört. Az ép foktól még csaknem két méter van az akna talpáig. Ez a fényképezéskor magasan el volt borítva vízzel. Kissé veszélyes hely ez így.

Az augusztus 8-i szemle és fényképezés egyelőre csak annak a – már ismert – ténynek a dokumentálására szolgált, hogy az 1987-ben épített Dexion-Salgó anyagú létra **megérett a cseréjére**. Igazi csoda, hogy 33 év elteltével is nagyjából egészben van, az átlagosnál agresszívabb pénz-pataki közegben, és még mindig kibírja egy könnyű és óvatos ember súlyát. Optimistán azt mondhatom, hogy további néhány is eltelhet, mire egy komolyabb törés, leszakadás bekövetkezik. Lássuk a fényképeket! Először a leginkább tönkrement helyeket:

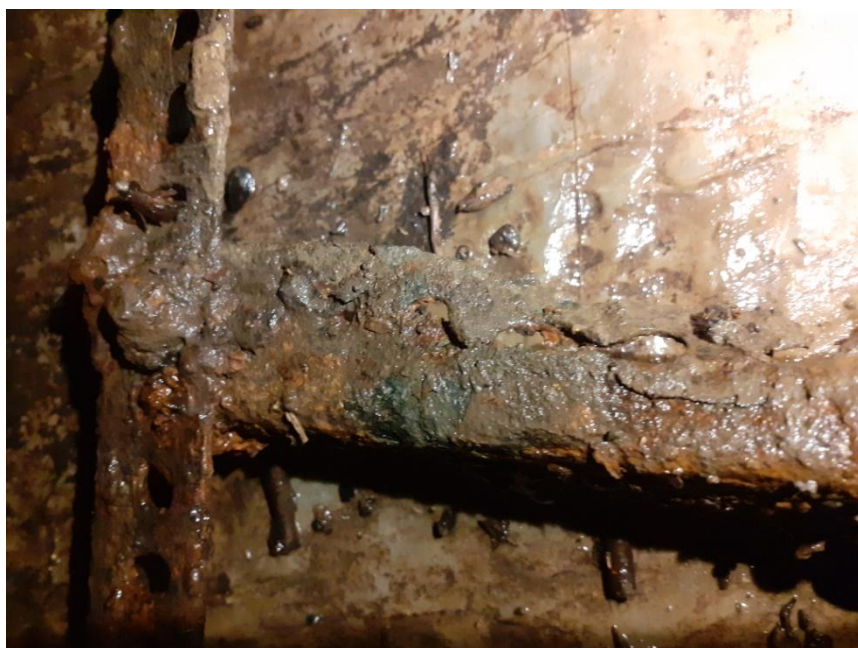
Leginkább a fokok középső része vászik el.

Itt még csak elkezdődött a folyamat.

Talán a falra támaszkodás védi a fokot.

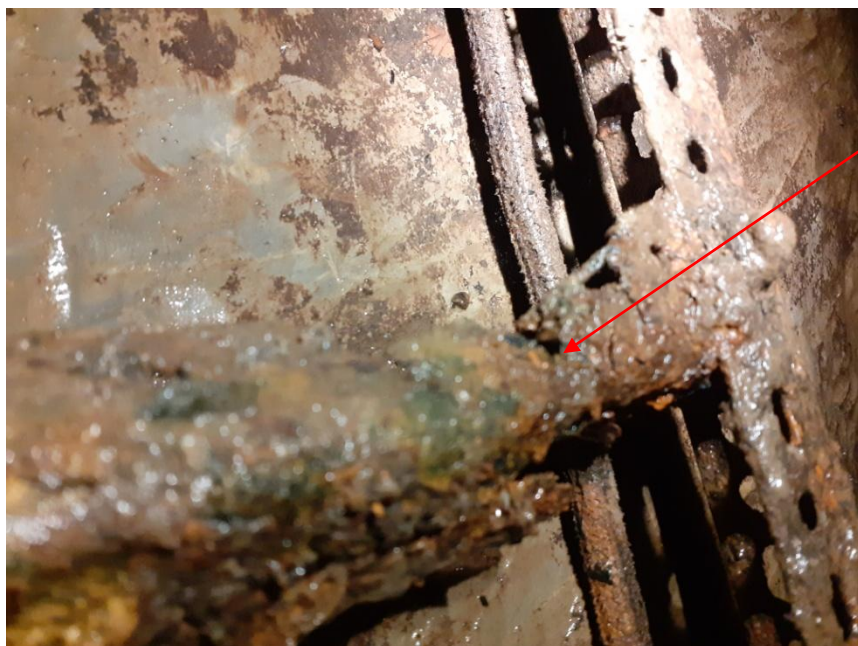
Itt már előbbre haladt korrózió, de még ez a fok is kibírta a súlyunkat.

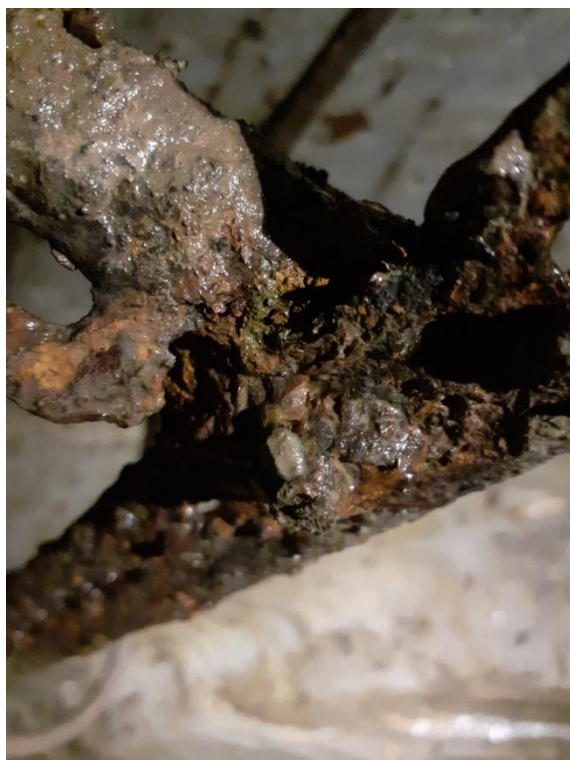
Ritkábban, de a kötéseknél is előfordult csúnya rozsdásodás.

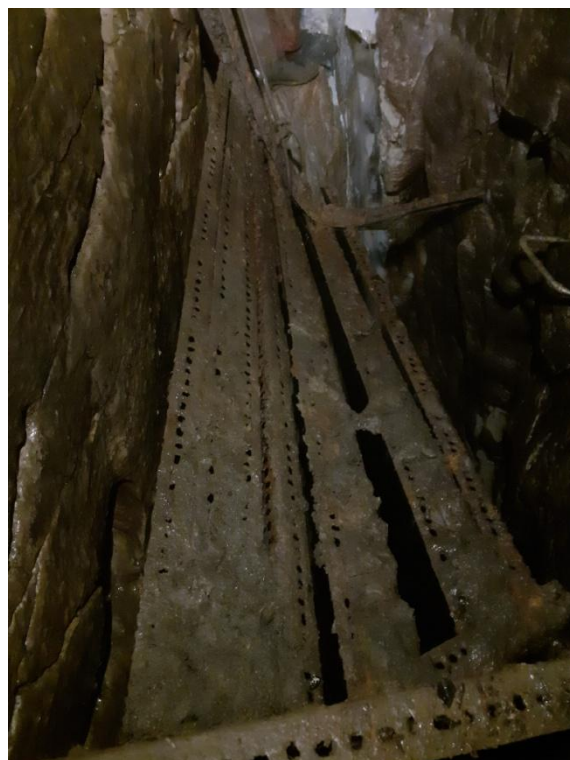
A létrával egybeépített stég egyik végét omlás törte le, már régen. Kötélhurokkal van az eredeti helyébe visszahúzva. A másik vége és a felülete még erős. Akár a letört vége is javítható lenne még.

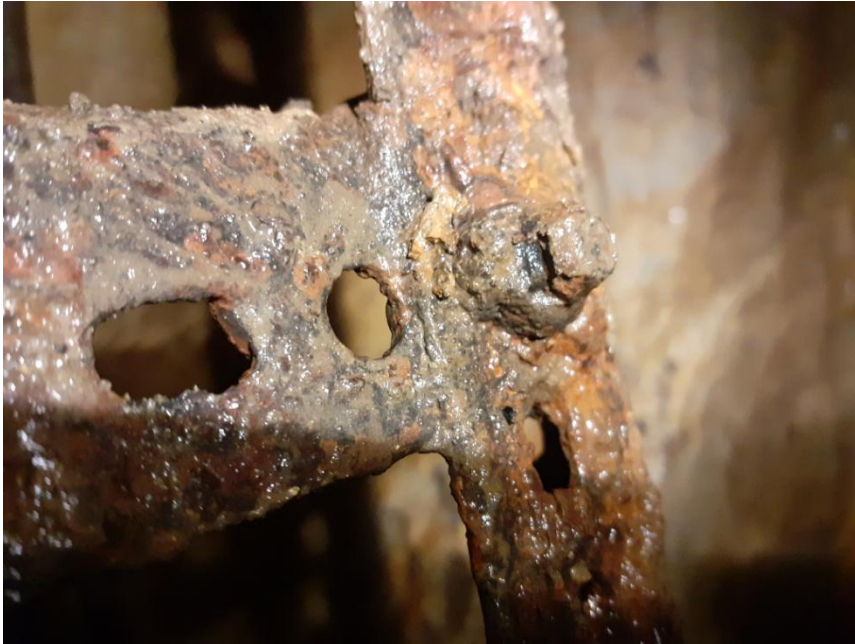
A kötéseknél
többnyire elég
jónak láttam a
létrát.

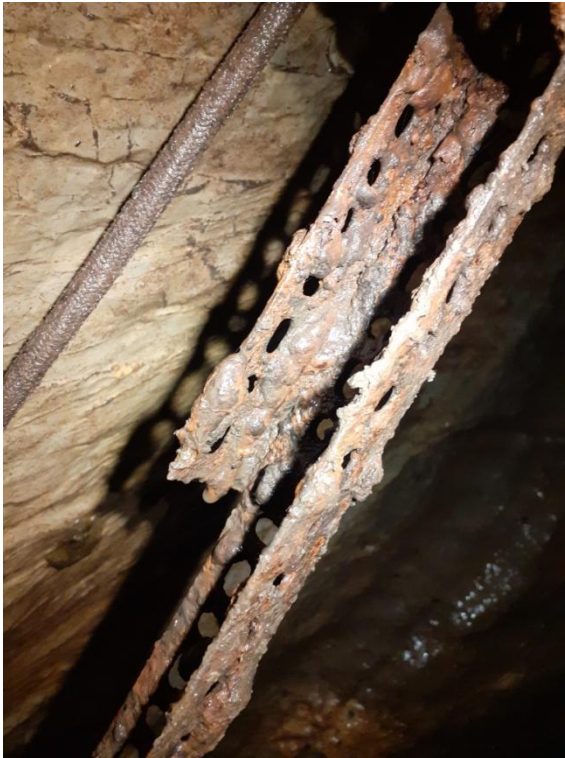
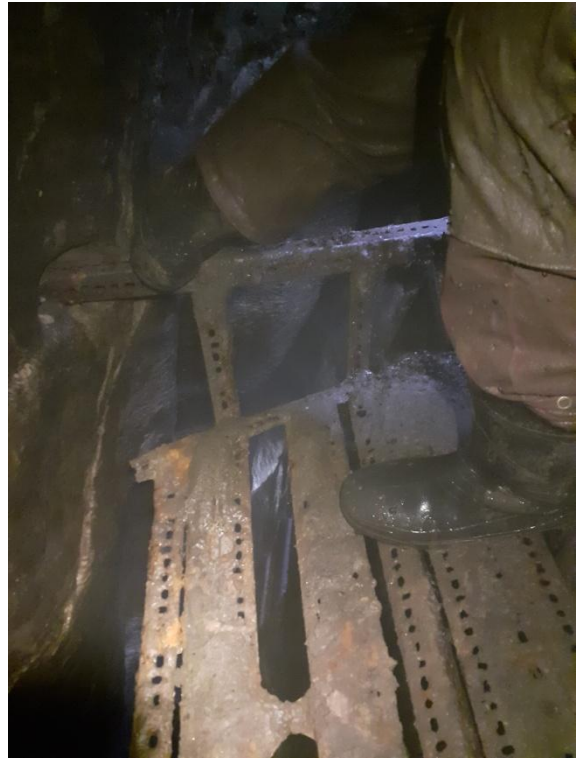
Természetesen a duplázással megerősített, illetve a traverz jellegű részek is erősebbek.

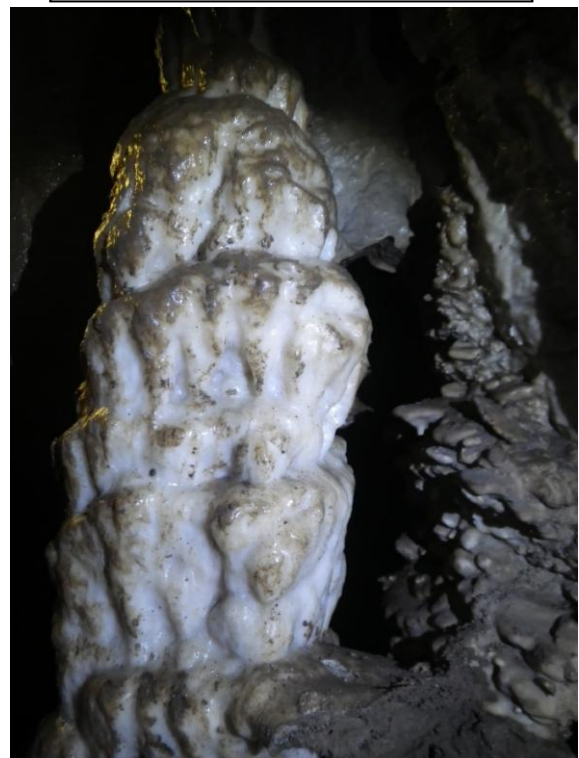
A Fehér-cseppkő elkoszolódását talán a
jelenkori hatalmas árvizek okozták. Mi
mindig ilyenek ismertük. Egy tisztítási
kísérletünk, kb. 20 éve, sikertelen maradt.
Már becementálódott a sötét anyag.

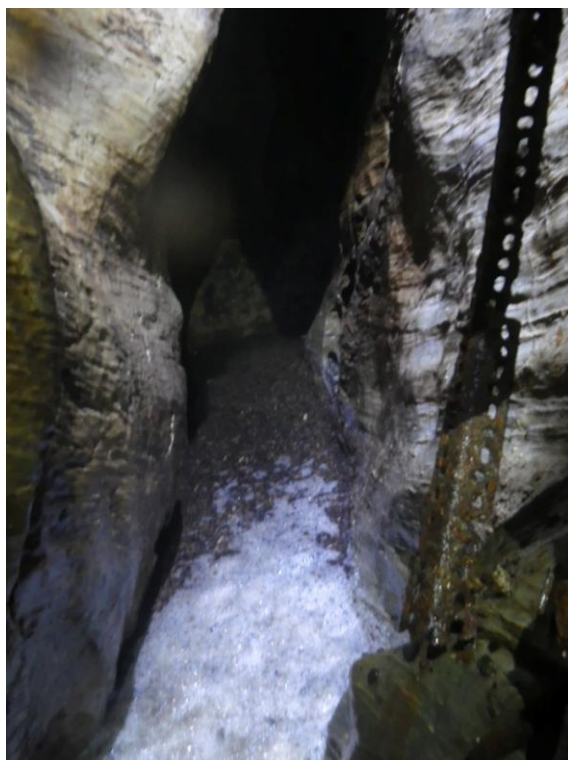
Szeptember 26-án, bő két órával később, a szifon fölött-mellett készült fénykép, az oldalág felé nézve. Látszik a létra kettétört alsó foka is.

A vízszint kb. 1 m-rel volt a sokéves nyugalmi érték fölött.
