1977-évi Kutatósi jelentés.

KUTATÁSI JELENTÉS

az MHSZ. Debreceni Könnyűbuvár Klub barlangkutató csoportjának

## KUTATÁSI JELENTÉS

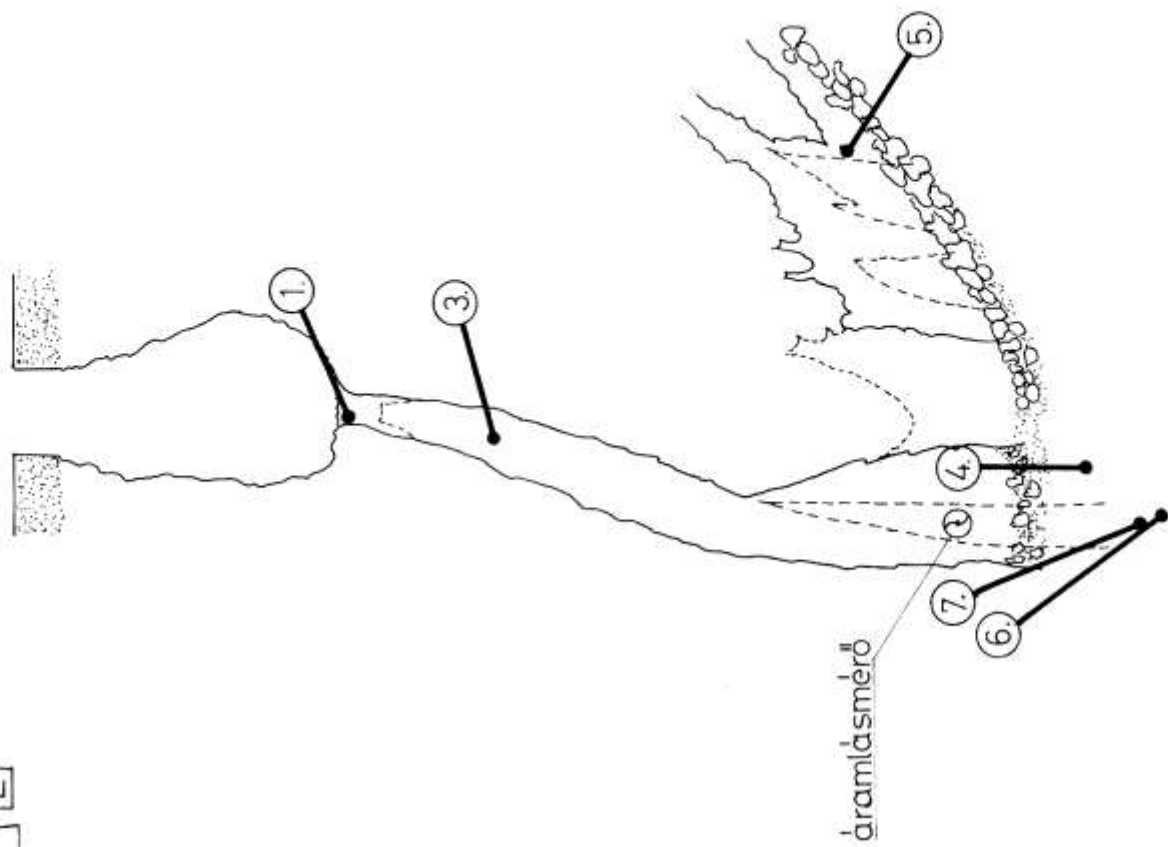
# HŐMÉRSÉKLET ÉS ÁRAMLÁSMÉRŐ MŰSZEREK ELHELYEZÉSE

M=1:50

1-6.mérőhelyeken nikkell  
hőérzékelők

7.mérőhelyen platina  
hőérzékelő

1-6 mérési pontok: nikkal hőérzékelőhöz kalibrált 0.5° C osztásközű, 0 - 60 °C mérés határa stabilizált tápegységgel ellátott mérőhidas távhőmérő 12 csatlakozási ponttal, csatlakozási pontonként és együttesen is hitelesített. Mérőfejek: nikkal hőfokfüggő ellenállások, nyomásálló vízmentes fémtokban.

7. mérési pont: platina hőérzékelőhöz kalibrált 1° C osztásközű, 0 - 100° C mérés határa kézi mérőhidas, egy csatlakozási pontú műszer, 6 voltos stabilizált tápegységgel. Mérőfej: platina hőfokfüggő ellenállás, nyomásálló vízmentes fémtokban.

A távhőmérők helyei a következők voltak:

A távhőmérők helyei a 3. számú térképre vannak berajzolva.
