1967

ATLIBA REGIA

A Székesfehérvári "Ságvári Endre"  
Gép- és Híradásipari Technikum Természetjáró  
Szakosztály "Alba -Regia" Barlangkutató cso-  
portjának 1967. évi  
jelentése

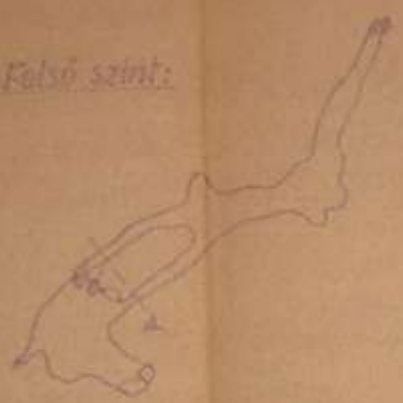
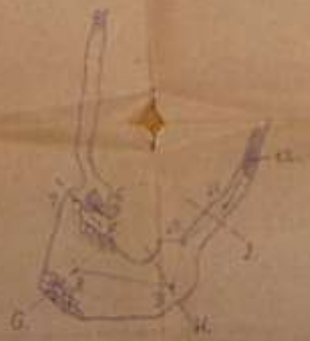
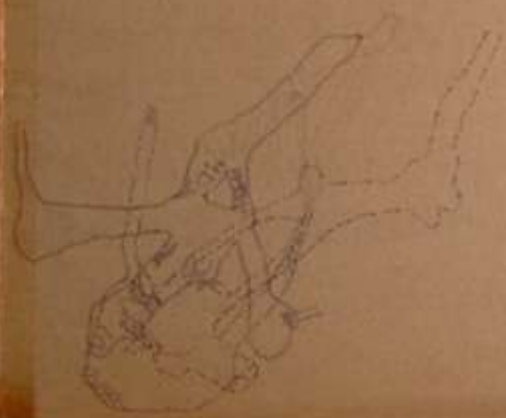
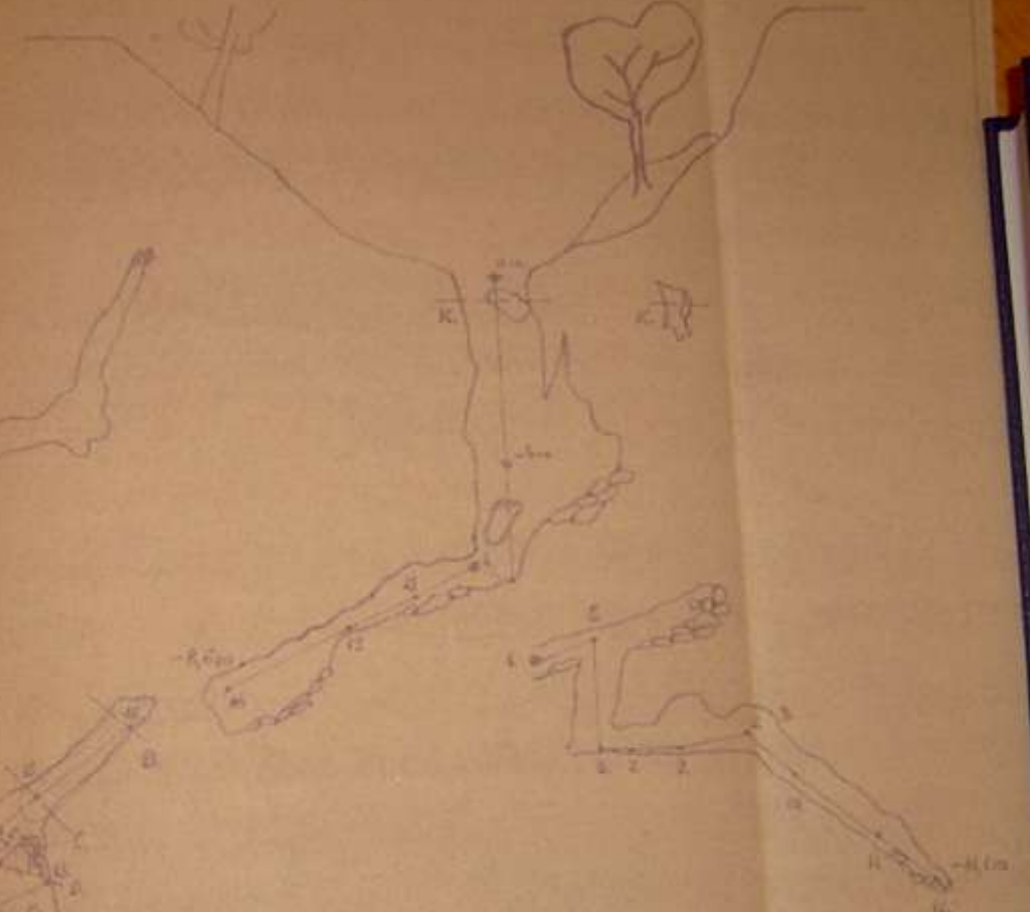
# Csöszpusztai I.-IV. sz. viznyelőbarlang

Méretarány:  
1:100

- Jelölés:
- középső szint
  - felső szint
  - alsó szint
  - ⊙ átjáró kürt

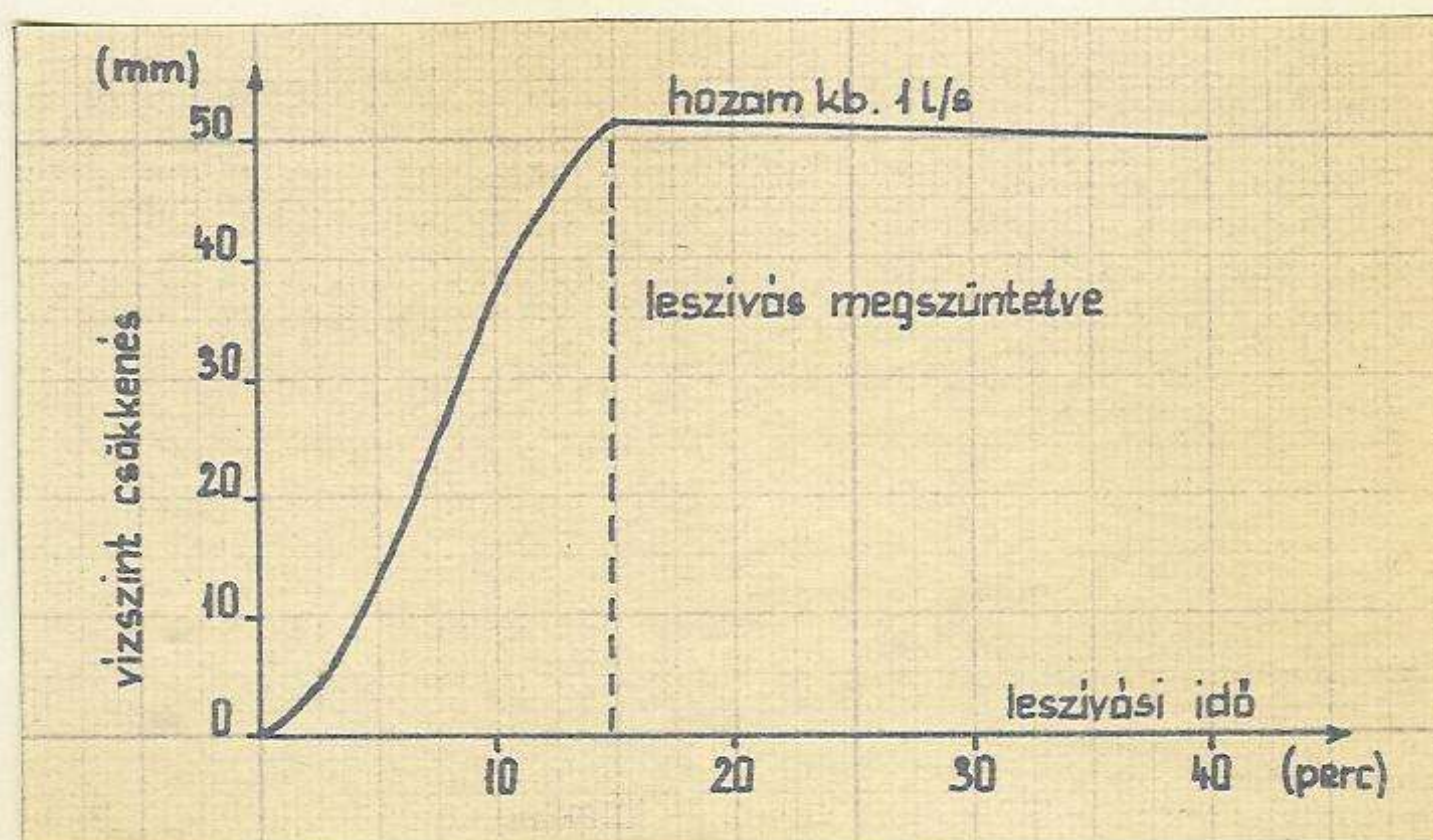
Látható, hogy a kishozamu szivás ellenére kb. 750 l leszivása után még 35 perc múlva nem beszélhetünk jelentős vízvisszatél ésről. Tartósabb üzemi szivattyu tehát nem üzemeltethető. Hogy valóban kösseni-összleten települt kutakról van szó, erre további bizonyíték a csőzpusztai bolt és kulturterem közös épülete mögött lévő kut. Ezt a katonaság létesítette a két világháboru között. Mélyítésekor az említett 10-12 m mélységben jelentkezett a kösseni-összlet vize. Ez a mennyiség kevés volt az igényelt célra, ezért elhatározták, hogy a kut mélyítésével megnövelik a benne lévő viktérfogatot. A csekély vastagságu összletet átfurva a kutban lévő viz természetesen megszökött. A 47 méteres kutakna teljesen száraz, alja porzik. /Mivel nagy pénzösszegü eredménytelen munkáról volt szó, vizsgálatot indítottak. Az ekkor készített fentiekkel teljesen egyező geológiai szakvélemény megtalálható a Földtani Intézet irattárában/. A másik problémá az ilyen kutaknál a szinte állandó

Tehát a kutakat a tavaktól szivárgó, kösseni-összlet mentén összegyűjtő vizek táplálják. Az ilyen szivárgó kutakra jellemző, hogy vizutánpötlésük igen gyér, huzamosabb szivattyuzást nem bírnak. Ezt alátámasztják a csőzpusztai nyomókutnál végzett méréseink. 50 l/perc hozammal végzett szivattyuzásnál a következő görbét kaptuk.
