Molnár János-barlang

Kutatási jelentés

2014

2014 február 15- 2015 február 15.

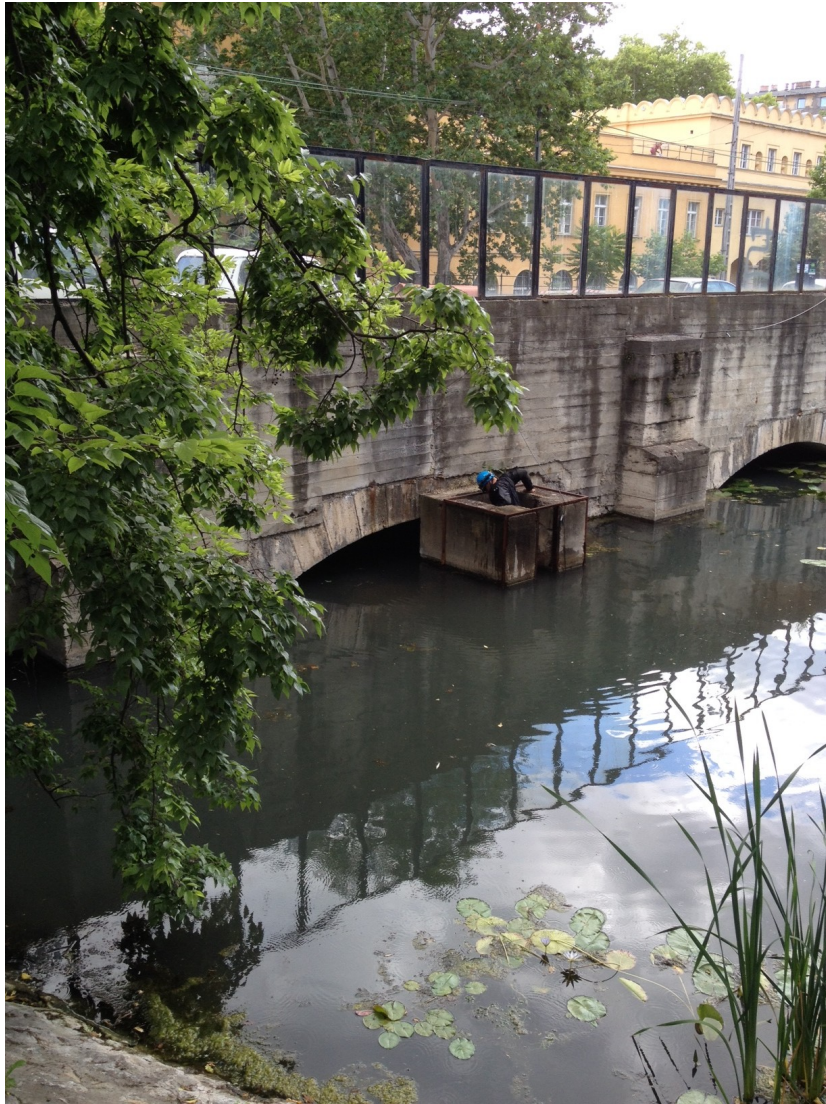
8. kép Zsilip takarítás

Az erdőből és a járókelők által keletkezett hulladék eltávolítása igen fontos, mert a tóban lévő duzzasztó könnyen eldugulhat. A műtárgy igen elavult, ideiglenesen egy rácsot helyeztünk el rajta a dugulás megakadályozása céljából.

A tó felszínére kerülő hulladékot nem csak parknapokon takarítjuk, észlelést követően minél gyorsabban próbáljuk eltávolítani az esetleges dugulás és az általa okozott vízszint emelkedés megakadályozása miatt. A tóban lévő zsilip felújítása erősen javasolt, minél előbb.

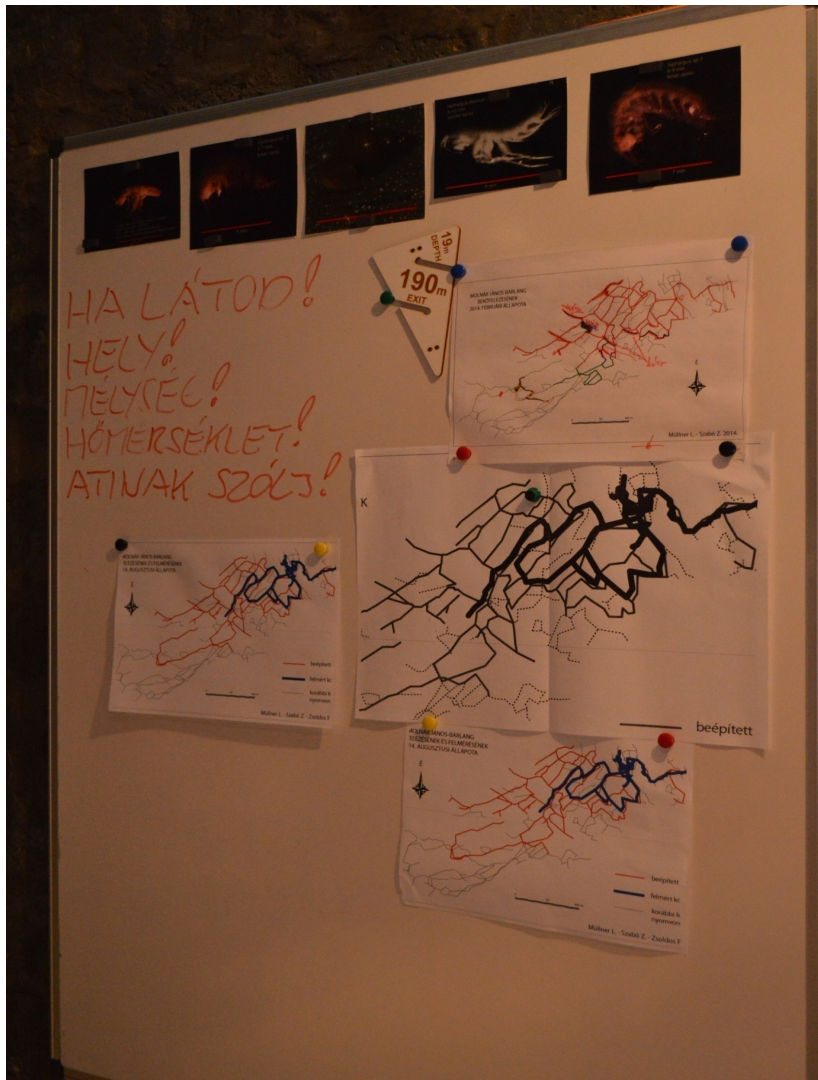
9. kép

- A hatékonyabb munkavégzés érdekében kommunikációs táblákat szereltünk a falra.
- A felszerelések tárolására, az átöltözéshez tároló asztalokat, ruhatartókat, akasztókat telepítettünk.
- A merülés biztosításához elengedhetetlen oxigén szettet, és a merülés utáni nagyon fontos folyadékpótlás érdekében egy vízautomatát helyeztünk üzembe.
- Szintén a merülések biztonságos kivitelezéséhez volt szükség egy ideiglenes “deco állomás” létrehozására. A kötél cserét már olyan távolságokban és mélységekben végezzük, hogy a merülések kivitelezése bonyolultabb, nehezebb, idő és eszközigényesebb.
- A merülések előtt erre az állomásra tudjuk deponálni a szükséges eszközöket, gázokat és itt hajtjuk végre a merülések miatt kialakult dekompresziós procedúrákat. Egy ilyen szintű tevékenységnél ez az állomás nagyon fontos a merülések biztonságos kivitelezését tekintve.

Javasoljuk egy végleges “deco állomás” kivitelezését a DINPI-nek.

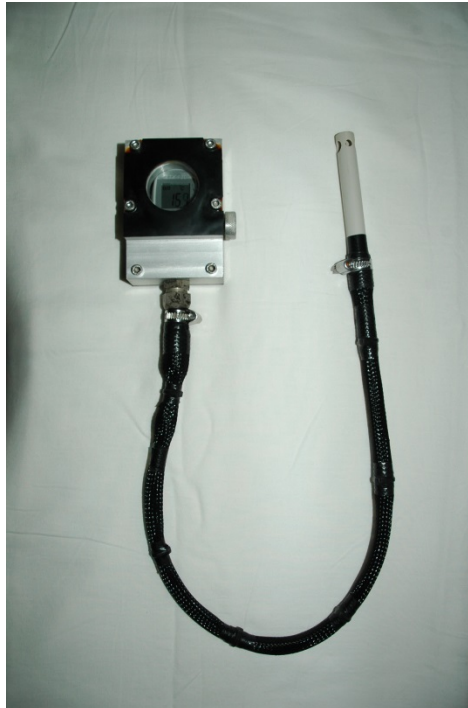
39. kép

4.2.3 A hőmérő műszer

A készülék vízmentességét saját tervezésű és kivitelezésű, nyomásálló vízzáró tok biztosítja.

Mérési tartomány: -50 -+350 C fok

Felbontás: 0,1 C fok

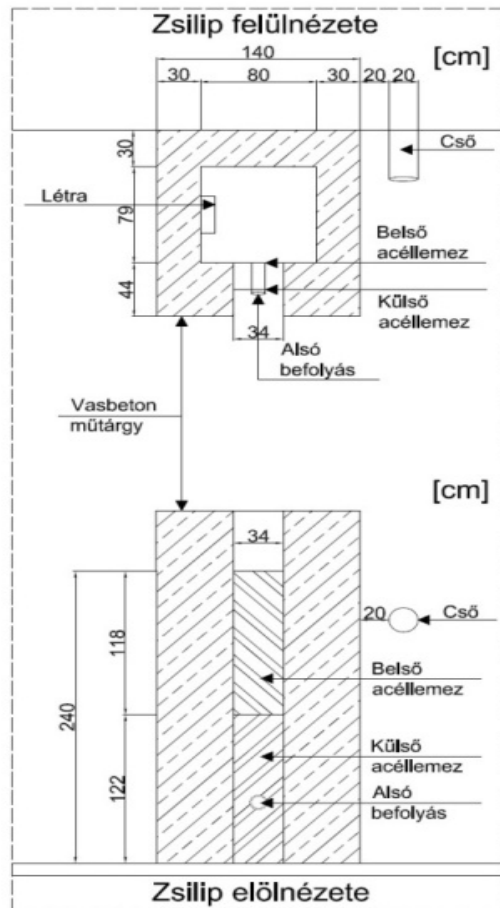
A Malom-tóból folyamatosan távozó vízmennyiség normál vízállásnál két komponensből áll össze. Egyrészt a zsilipen átbukó és a zsilip alján lévő befolyónyíláson keresztül érkező víz, másrészt a zsilip mellett lévő elvezető csőben áramló víz. Ezek mellett a Szent Lukács Gyógyfürdő időszakosan egy harmadik kifolyáson keresztül vizet vesz a Boltív-forrásból.

A zsilip sematikus rajza

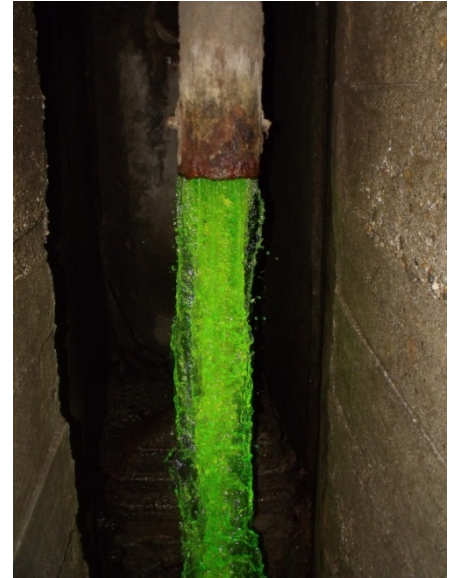
Fluoreszcein injektálása és detektálása

A festék áthaladási idejét az injektálást végző búvárnál ill. a fürdő alagsorában a megfigyelést végző személynél lévő egyeztetett stopperórák segítségével mértük. Megállapítottuk, hogy míg a zsilipen áthaladó víz 21s alatt ér el a fürdő alagsorába, a mellette lévő elvezető cső áthaladási ideje 15s. Mindkét áthaladási sebesség viszonylag egyenes útvonalat jelez, a zsilip aljából induló csatorna enyhén kisebb lejtése és a nagyobb súrlódási veszteség okozza az időkülönbséget.

A zsilip és a mellette lévő víz alatti elvezető cső vize valamint a Szent Lukács Gyógyfürdőn keresztülhaladó csatorna közötti pontos kapcsolat megállapítására vízfestéses vizsgálatokat végeztünk. Mind a zsilipbe, mind az elvezető csőbe fecskendővel impulzuszerűen adagoltunk fluoresceint.

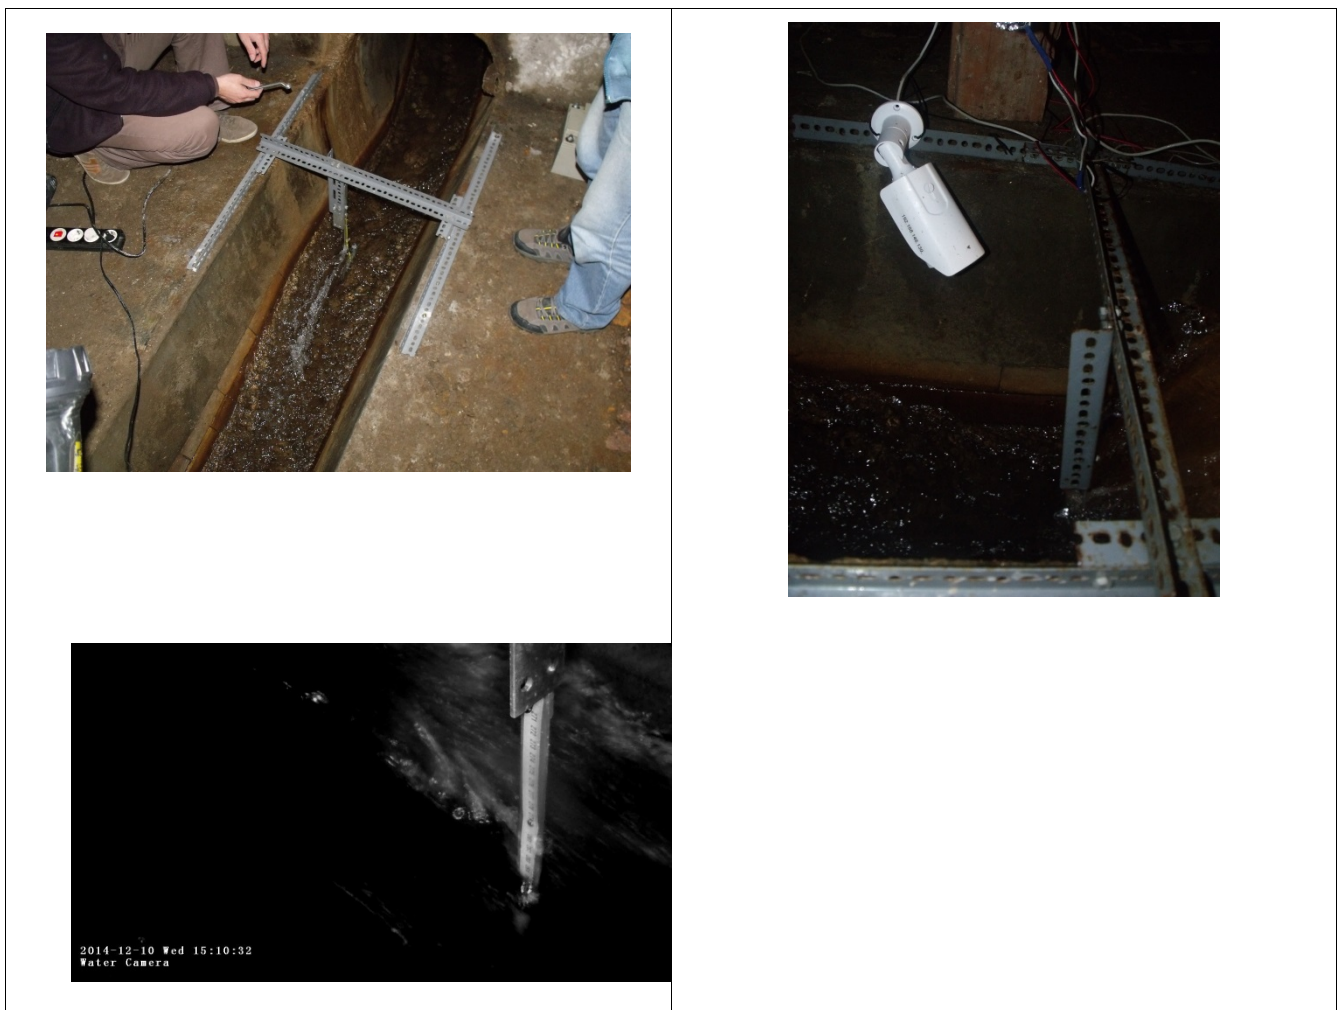
a 11. ábrán). Ezen okból kifolyólag nem volt egyértelmű, hogy a csatorna mely pontjában helyezzük el a mércénket. Végül sikerült egy olyan szelvényt találnunk, ahol a „sodorvonal” körülbelül a keresztmetszeten halad át. Az adatrögzítéshez egy automata kamerát használtunk, ami éjjel-nappal folyamatosan képeket készít a vízmércéről. A sötét helyiség miatt infrakamerát és egy infrafényforrást alkalmaztunk. A kamera tíz percenként készített egy felvételt és memóriakártyán tárolta, aminek tartalmát wifi segítségével továbbította. A kamera üzembe helyezését és a hálózat kiépítését Bódy István és munkatársai végezték. A fémszerkezetet és a vízmércét a Vízépítési és Vízgazdálkodási Tanszék labor munkatársai készítették és szerelték fel a helyszínen. Az állványt és az elkészült teljes szerkezetet, illetve egy, a kamera által készített képet lentebb láthatjuk.

A mérés október 28.-i kezdettel elindult, használható mérési adataink viszont több előre nem látott probléma miatt csak később keletkeztek. A csatorna környezetében lévő magas páratartalom miatt az első felszerelt kamera lencséje bepenészedett, ezért nem tudott kiértékelhető felvételeket

rögzíteni. A második kamera felszerelése után az adatrögzítés zökkenőmentes volt, azonban a zsilipbe bejutó vízínövény és ágdarabok a mércében megakadva számos alkalommal felduzzasztották a mérce környezetében a vizet, ami megakadályozta a pontos vízszintleolvasást, és csatornafének és a vízmérce közötti sűrűlódást legyőzve lassan elgörbítette a mércét. Ezután beszerelésre került egy nagyobb vízmércetalp, mely megnövekedett felületen érintkezett a csatornafénnel. A kameraképek alapján információt kaptunk a vízszint időbeli változásáról. A mérési időszakban (2014.11.13-2014.12.26) összesen 6169 darab kép készült. Ebből csak 2027 darab független a fent bemutatott zavaró tényezőktől, melyet vízínövények és a mérce elmozdulása okoztak. Ezeket egyesével értékeltük ki centiméterre pontosan (hosszabb távon kívánatos lenne ennek szoftveres megoldása). A leolvasott vízszintek a 2014. 11. 13 és 2014. 11. 20 közötti intervallumon stabilan a 14 centiméteres vízállásnál állapodtak meg. Ettől az értéktől csupán néhány plusz-mínusz egy centiméterrel eltérő mérési eredményt találtunk. Az ezt követő időszakban a vízszintadatok kezdetben főként a 14 és 15 centiméter között változnak, majd pár pillanatnyi kilengéstől eltekintve a 15 centiméteres értéket veszik fel. A 2014.12.17-2014.12.21 közötti időszak adatai nagy gyakorisággal eléri a 15 centimétert, viszont itt is jellemző az egy-egy centiméternyit jelentő kiugrások előfordulása.

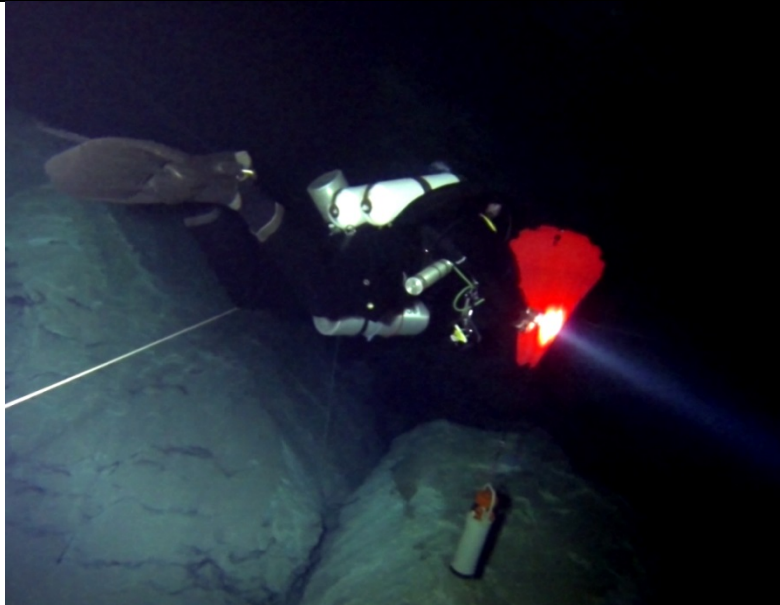
A barlang áramképének megismerése érdekében RCM 9 MKII típusú műszerrel végeztünk vizsgálatokat. A műszer a körülbelül két méteres körzetében kialakuló pillanatnyi sebesség nagyságát és irányát, vezetőképességet, zavarosságot, hőmérsékletet, nyomást és oldott oxigén mennyiséget képes regisztrálni. Működése a Doppler-effektus elvén alapszik. A méréseket öt perces gyakorisággal készítette. A műszert barlangi búvárok helyezték el az alábbi térképvázlaton megjelölt négy pontban. A műszer szállítása méretei és nagy tömege miatt emelőballonnal történt. Pozicionálását az üledékes részekben az egyes mérési pontokban a műszer aljának kb. 20 cm –re az üledékbe süllyesztésével végeztük, függőleges helyzetét az emelőballon részleges felfújása biztosította.

Az áramlásmérő műszer szállítása

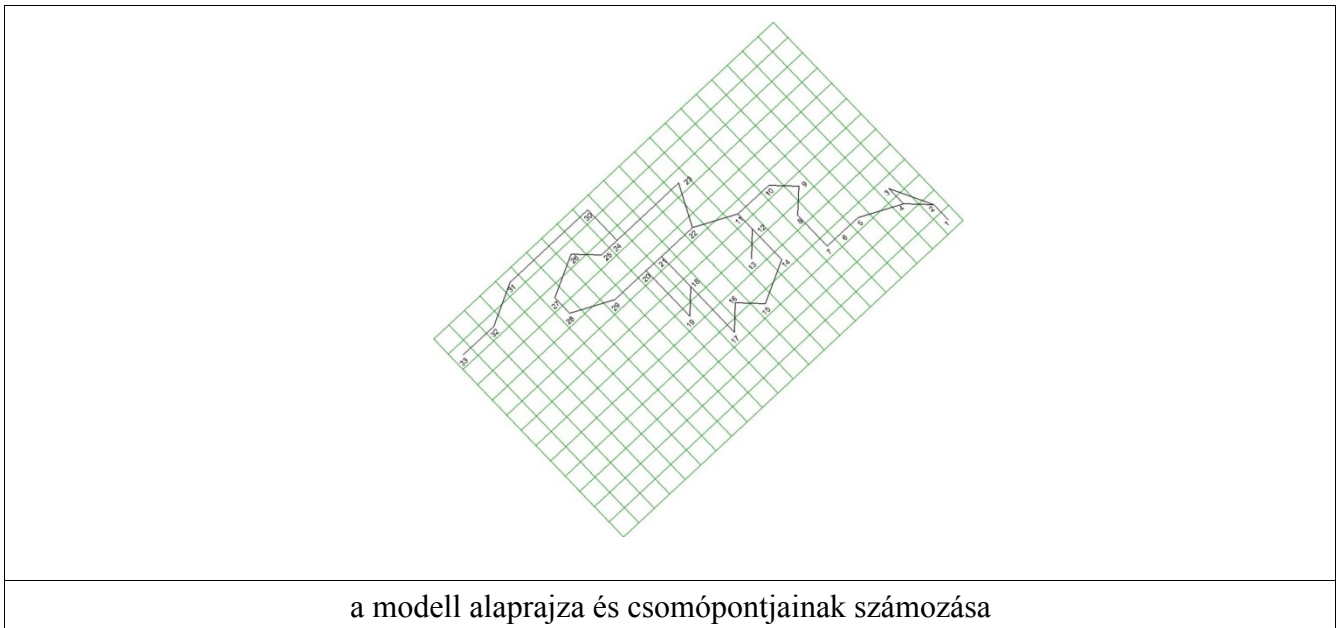
A már rendelkezésre álló, a barlangot jelenleg kutató csoport által készített barlagpoligon2014 októberi verziója alapján elkezdtuk megalkotni a barlang csőhálózat modelljét. Az alapkőzetet 10x10x10m-es véges differenciás cellákra osztottuk, és a cella csomópontokat összekötve adtuk meg a járatokat. A merülések során készített videók segítségével a járatok közelítő átmérője a csőként való modellezéshez rendelkezésre áll. A modell peremfeltételeinek beállításához, valamint a kalibrációs és validációs munkához elengedhetetlen szükség van mind a Malom-tó kifolyó vizének és a gyógyfürdő vízkivételének ismeretére, mind a barlangban zajló sebességmérések eredményére. Jól hasznosíthatóak a bűvárok tapasztalatai is, melyek értékes információkat adnak a peremfeltételek kialakításakor. A jelenlegi modell 130 m széles és 220 m hosszú, magassága 47,64 m. 33 csomópont és 36 csővezeték került eddig beépítésre a modellbe, ennek körülbelül 3-4-szeresét tervezzük a kész modellben. A modell jelenlegi állását a következő ábrák mutatják be:

A jövőbeni vízhozam-mérések, az egyes járatokban történő sebesség, hőmérséklet és koncentrációmérések a készülő modell fejlesztését szolgálják, a modell folyamatos kalibrációjával és ellenőrzésével párhuzamosan képessé tehetik a modellt pl. be- és kiáramlási pontok, új járatok jóslására.

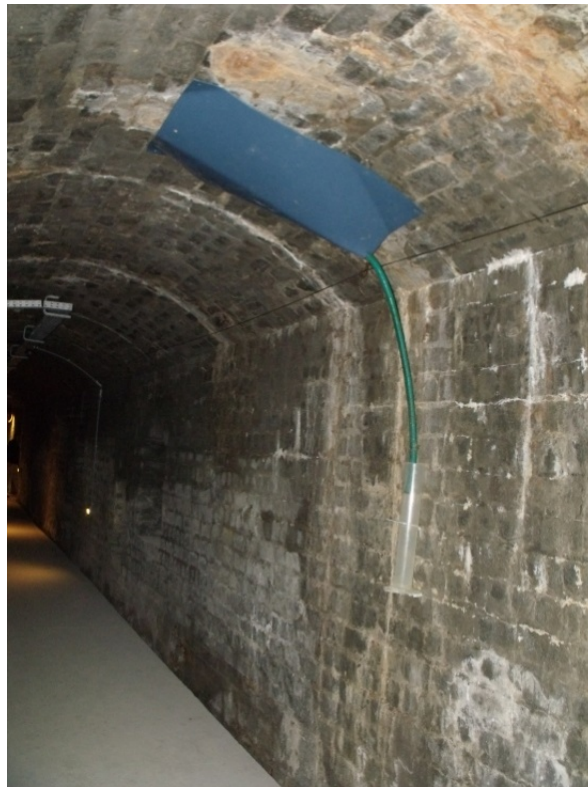
40. kép A T1csepegővíz-gyűjtőhely

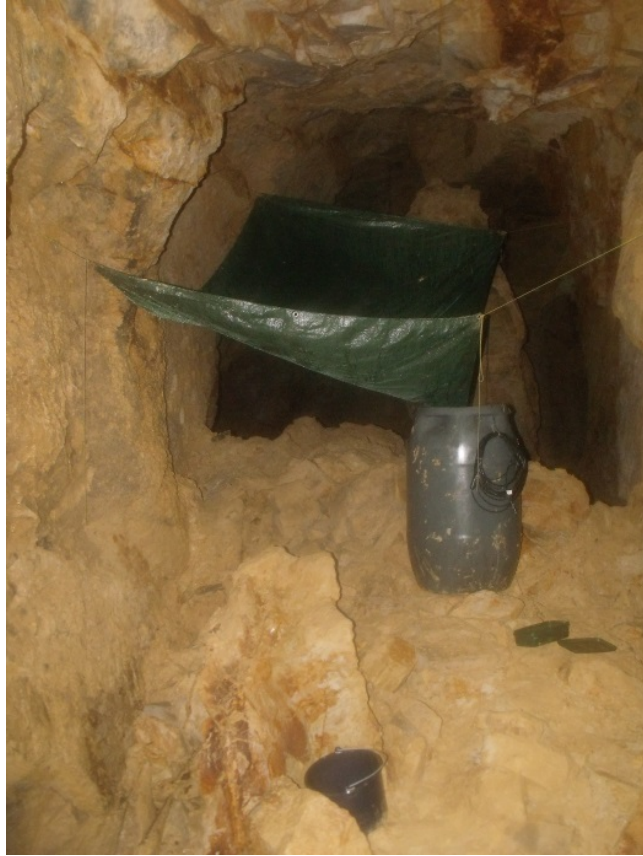
A K1 csepegővíz-gyűjtő ponton nem volt lehetőségünk a táróban alkalmazott eszközöket felerősíteni a Kessler-terem főtéjére. A nehezebb megközelíthetőség és a kiterjedtebb csepegési zóna miatt olyan megoldást dolgoztunk ki, ami alkalmas a hosszú távú, folyamatos adatgyűjtésre. Új megoldásként egy ponyvát feszítettünk ki, mely a rá hullott csepegővizet egy 210 literes hordóba vezeti. A hordóban egy Dataqua DA-S-LKTRB 122 elnevezésű műszert helyeztünk el, mely képes akár percenként regisztrálni a mérőszondájára ható víznyomást, a környezetében lévő víz fajlagos elektromos vezetőképességét, illetve hőmérsékletét. Ezen műszer használatával képesek voltunk a csepegővizek mennyiségének időbeli eloszlását regisztrálni.

41. kép A K1 csepegővíz-gyűjtőhely

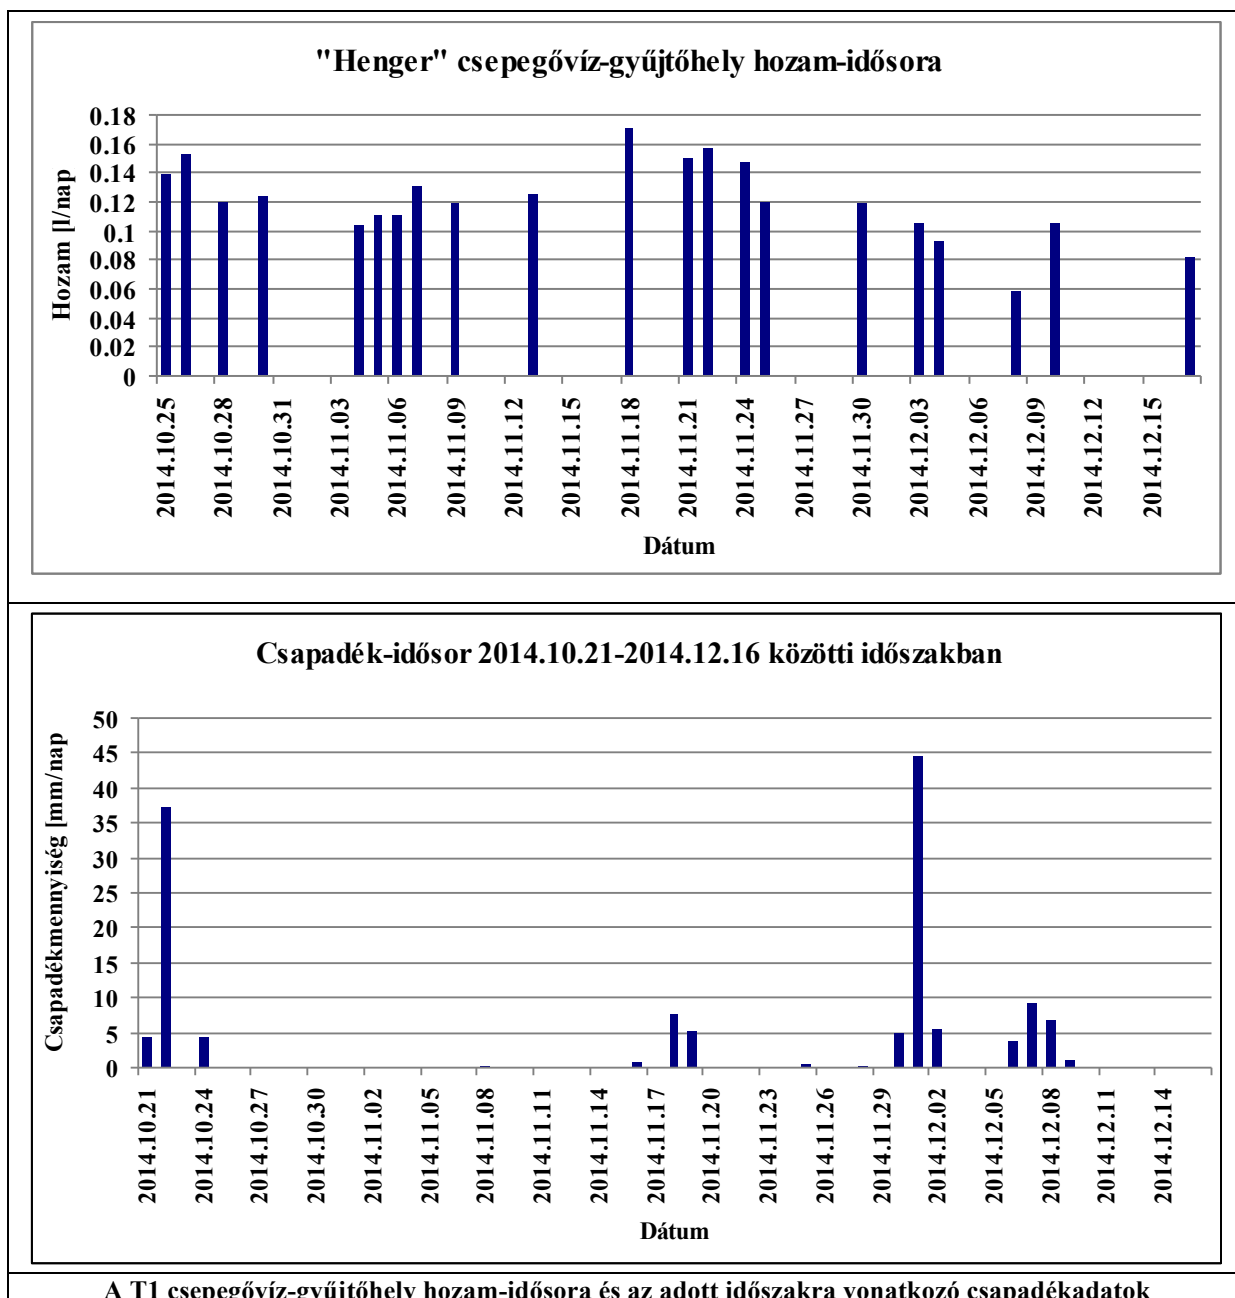
A csepegővizek eredetének meghatározására az OMSZ –től kapott napi csapadékatokat (Budapest II. kerület Kitaibel Pál utcai mérőállomás) összevetettük a csepegési helyek vízhozamával. A T1 csepegőhely a nyár folyamán elapadt és csak október közepén indult be újra, így a csapadékatokkal való összefüggés esélye eleve kicsi. A mérőhely hozama az alábbi diagrammon látható.

A diagram egyes hozamértékeit a mérőedényben található csepegővíz mennyisége és a legutolsó leolvasás óta eltelt idő hányadosaként számítottuk. Az értékek 0,06-0,17 l/nap szélsőértékek közötti ingadozást mutatnak. Összevetve a hozam- és csapadékadatokat megállapítható, hogy a felszínen hullott csapadékmennyiségekkel nincs egyértelmű kapcsolat, a két 30 mm/nap feletti csapadékeseményt nem követték kiugró értékek. A csapadékeseményektől való függetlenség alapján arra következtethetünk, hogy valamilyen közműhiba táplálja ezt a gyűjtőhelyet.

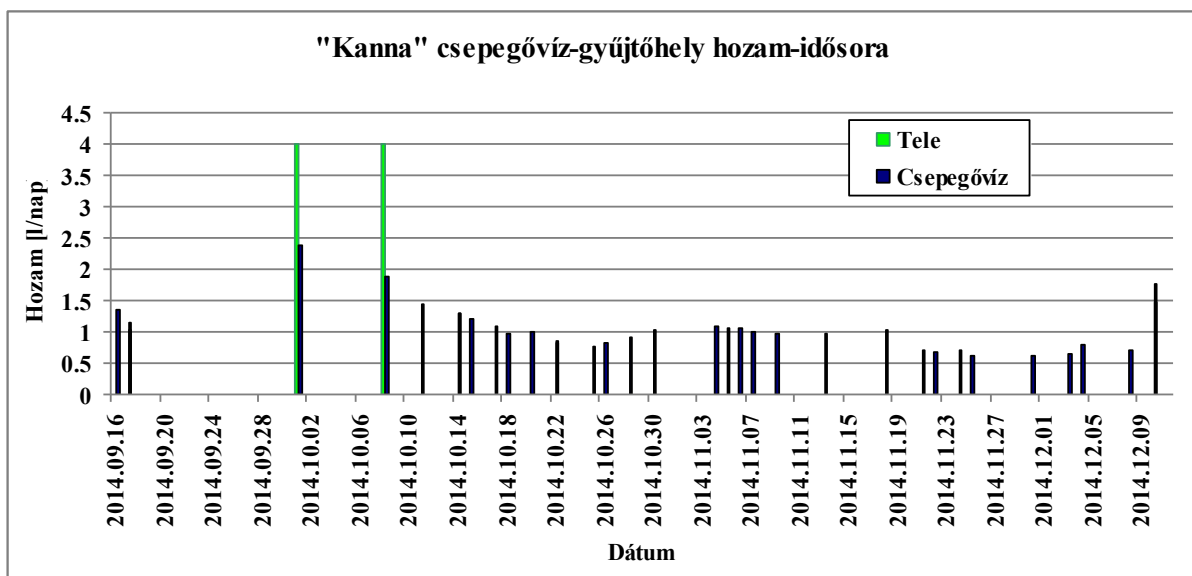
A T2 és T3 csepegőhelyek vízhozamai az alábbi ábrán látható. Noha a két csepegőhely igen közel van egymáshoz, hozamuk egymástól függetlenül változik.

T2 és T3 csepegővíz-gyűjtőhelyek hozam-idősora

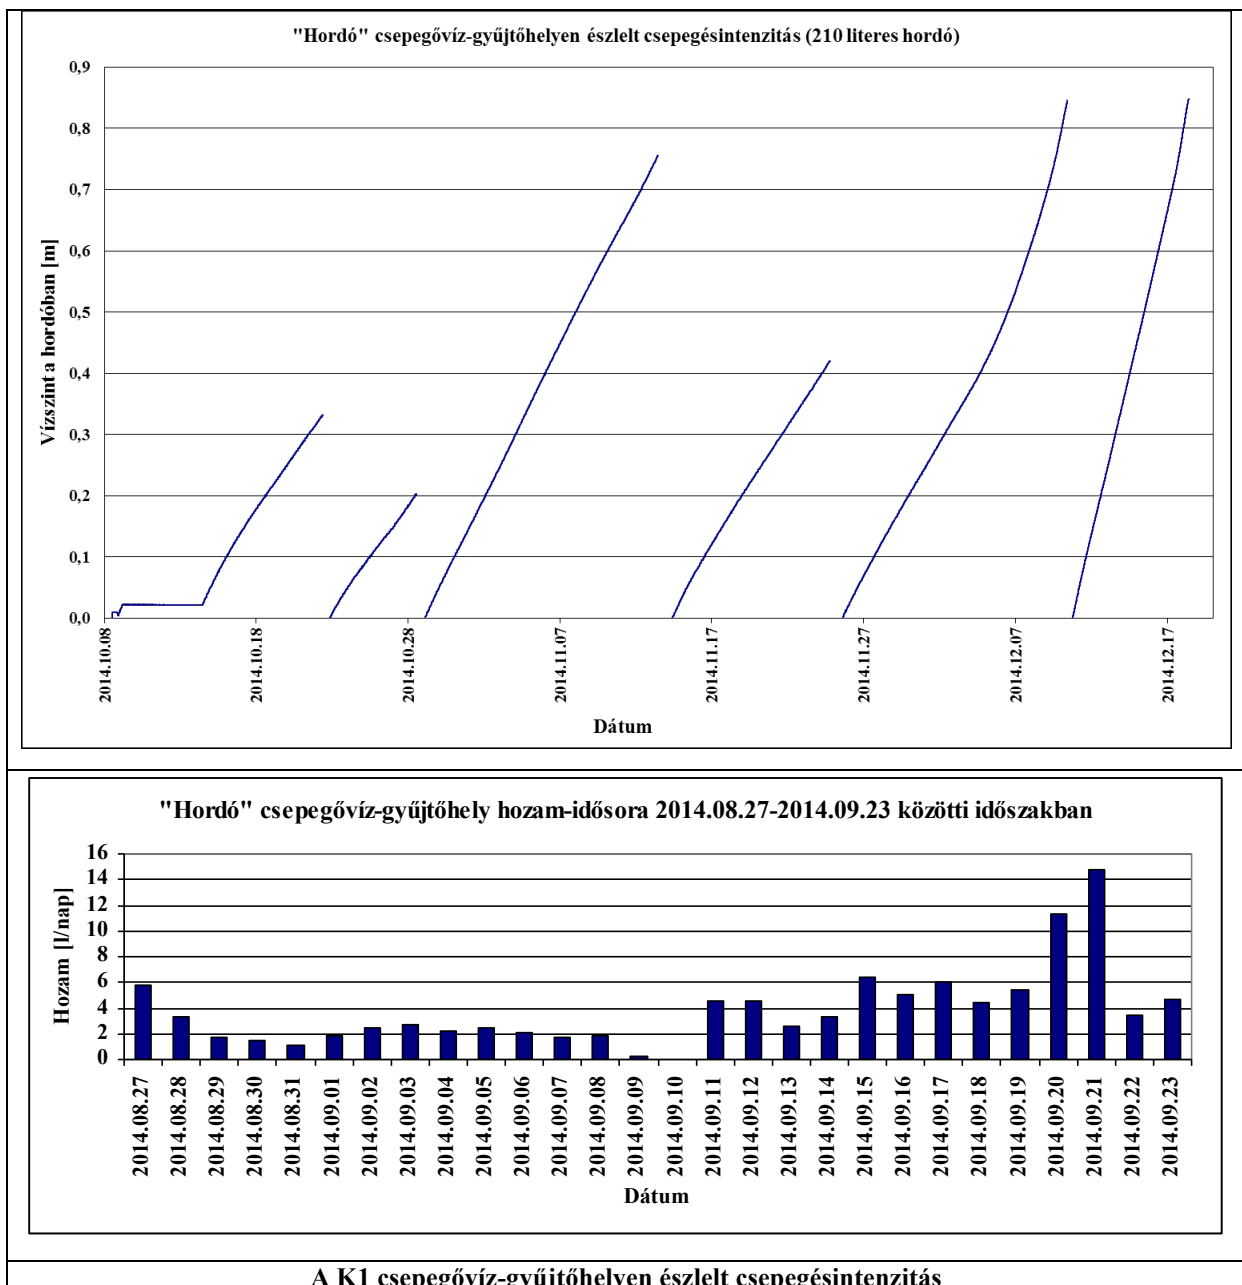
A görbék meredekségének változásából láthatjuk, hogy a Kessler-teremben mért csepegővizek az idő változásával milyen hozamot produkáltak.

Az ismertett adatok alapján ennél a mérési helynél is megállapítható, hogy a Molnár János-barlang csepegővizeinek túlnyomó hányada nem csapadékvízből származik. Ahhoz, hogy pontosan meg tudjuk állapítani milyen mértékben járul hozzá a felszínről beszivárgó csapadékvíz a barlangi csepegővizek hozamához, további vizsgálatok szükségesek. Hosszabb és teljes csepegővíz-intenzitás és csapadék adatsorok elengedhetetlen részét képezik ezen kutatásnak. Ezek kinyerését és a nagyobb adatsűrűséget jelentősen megkönnyítenék a táróban elhelyezett automata csepegésmérők, melyek beszerzését tervezzük.

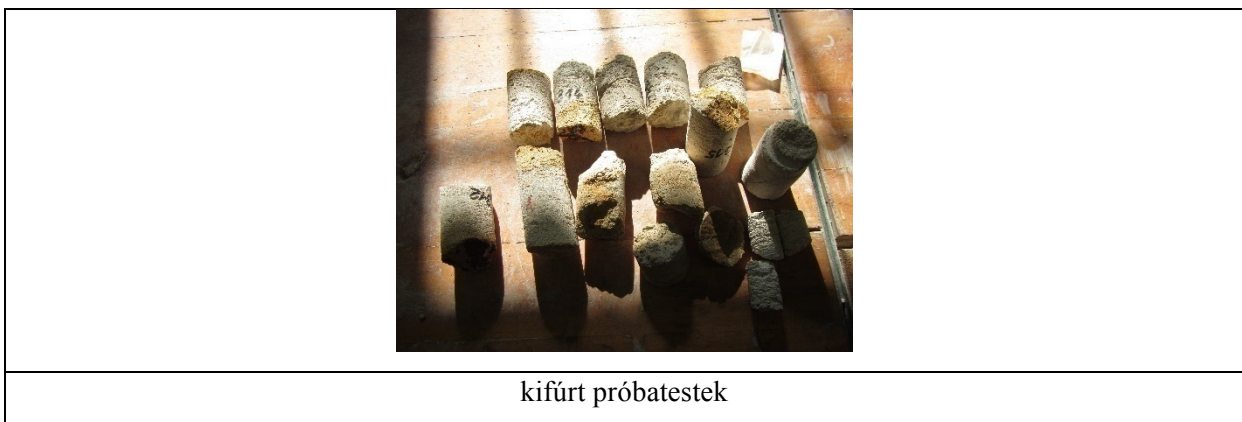
A helyszínről kapott közettömbökből az Építőanyagok és Mérnökgeológiai Tanszék Anyagvizsgáló Laboratóriumában fűrtük a mintákat az egyirányú nyomóvizsgálathoz és a közvetett húzószilárdság-vizsgálathoz. A vizsgálatokat légszáras és telített mintákon is elvégeztük.

A vizsgálatok alapján elkészített összesítő táblázat a közetfizikai vizsgálatok eredményeiről:

Közetfizikai jellemzők	1.	2.	3.	4.
testsűrűség [kg/m ³]	1670	1351	2615	2544
	<i>2425</i>	<i>1743</i>	<i>2673</i>	<i>2601</i>
ultrahang-hullám terjedési sebessége [km/s]	3,13	-	-	-
	<i>1,803</i>	<i>1,595</i>	<i>3,08</i>	<i>3,71</i>
egyirányú	0,594	-	-	-

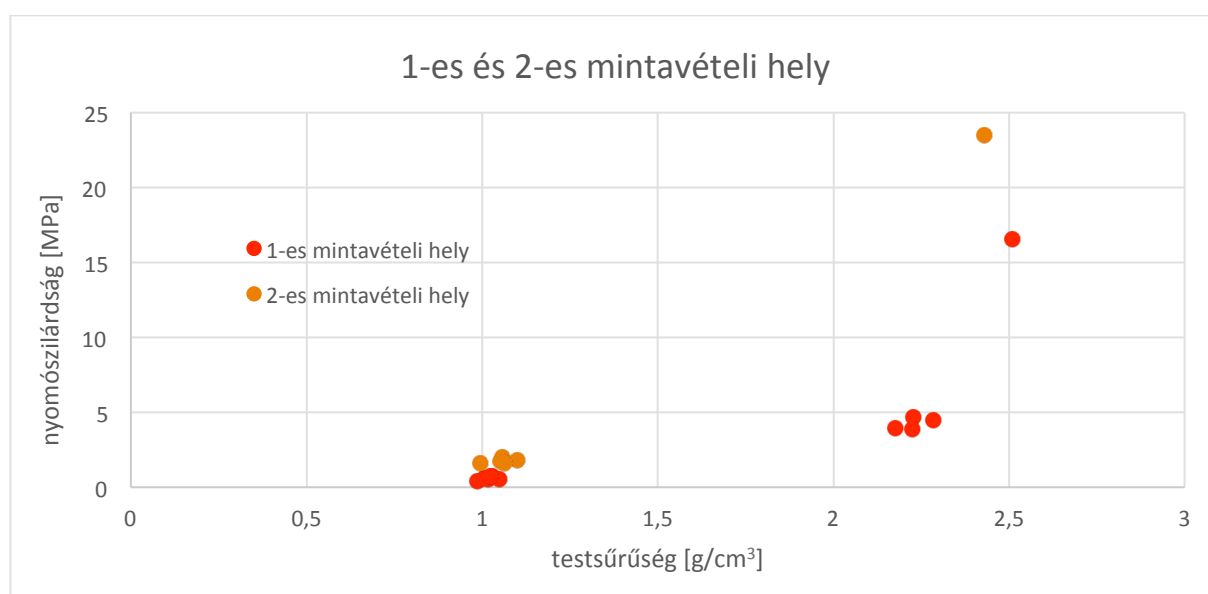
1. diagram Porózusabb minták testsűrűség-nyomószilárdság diagramja

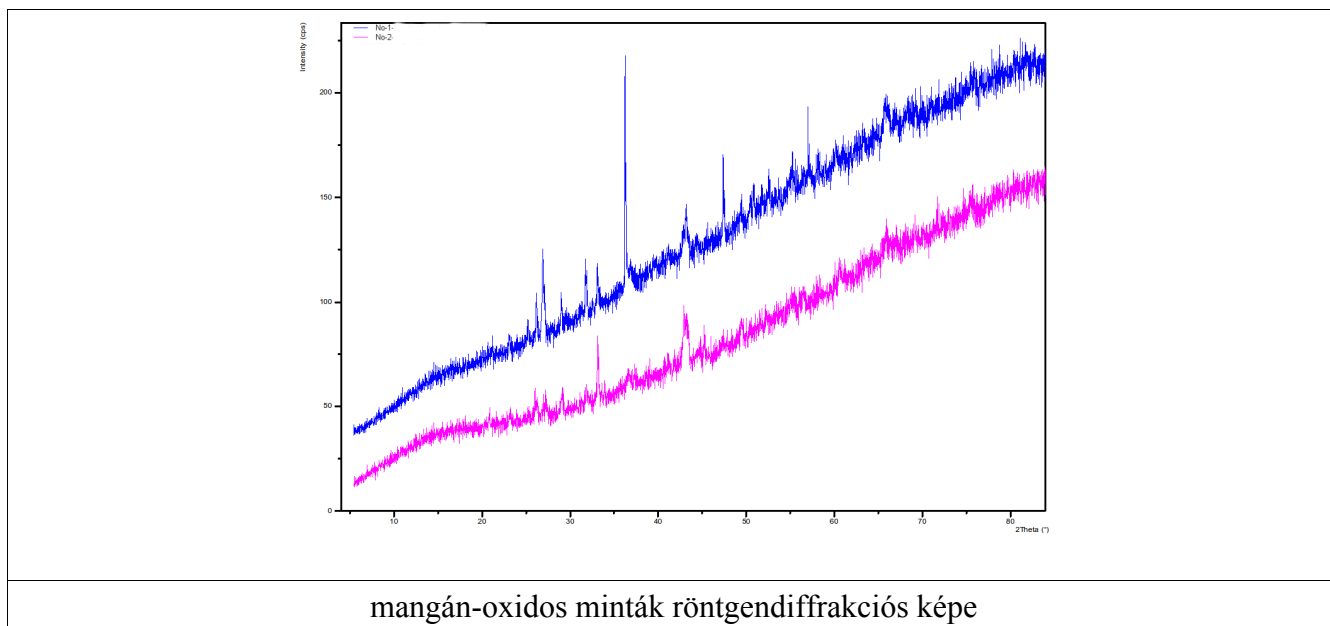
A bevonatokat képző baktériumtelepek bizonyos elemeket leginkább élő/növekvő állapotukban adszorbeálnak, így korukból hozzávetőlegesen megállapítható, mikor gyűjtötték be az adott fémeket. A bevonatok kora korrelációban van kristályosodottsági fokukkal. Ennek megállapítására próbaképpen két különböző helyről (1.:A12, 2: B6A2) vett mangán-oxidos bevonatokról készítettünk porröntgen-diffrakciós képeket a BME Szervetlen és Analitikai Kémia Tanszéken Dr Madarász János segítségével.

A diffrakciós képeken sajnos a mangán-oxid bevonatok teljesen amorf jelleget mutatnak, a kristályos fázisra utaló csúcsokat kizárólag a bevonatok alatt elhelyezkedő baritkristályok adták. Ez vagy a minták közel egyidőben (és a jelenhez közel) történt képződését jelenti (aminek ellentmond a minták közötti ~20m -es magasságkülönbség, a baktériumok meleg vízrétegben megfigyelt aktivitása és a meleg zóna vándorlása, vagy pedig a barlang körülményei között nem érvényes az összefüggés a kor és a kristályosodottsági fok között).

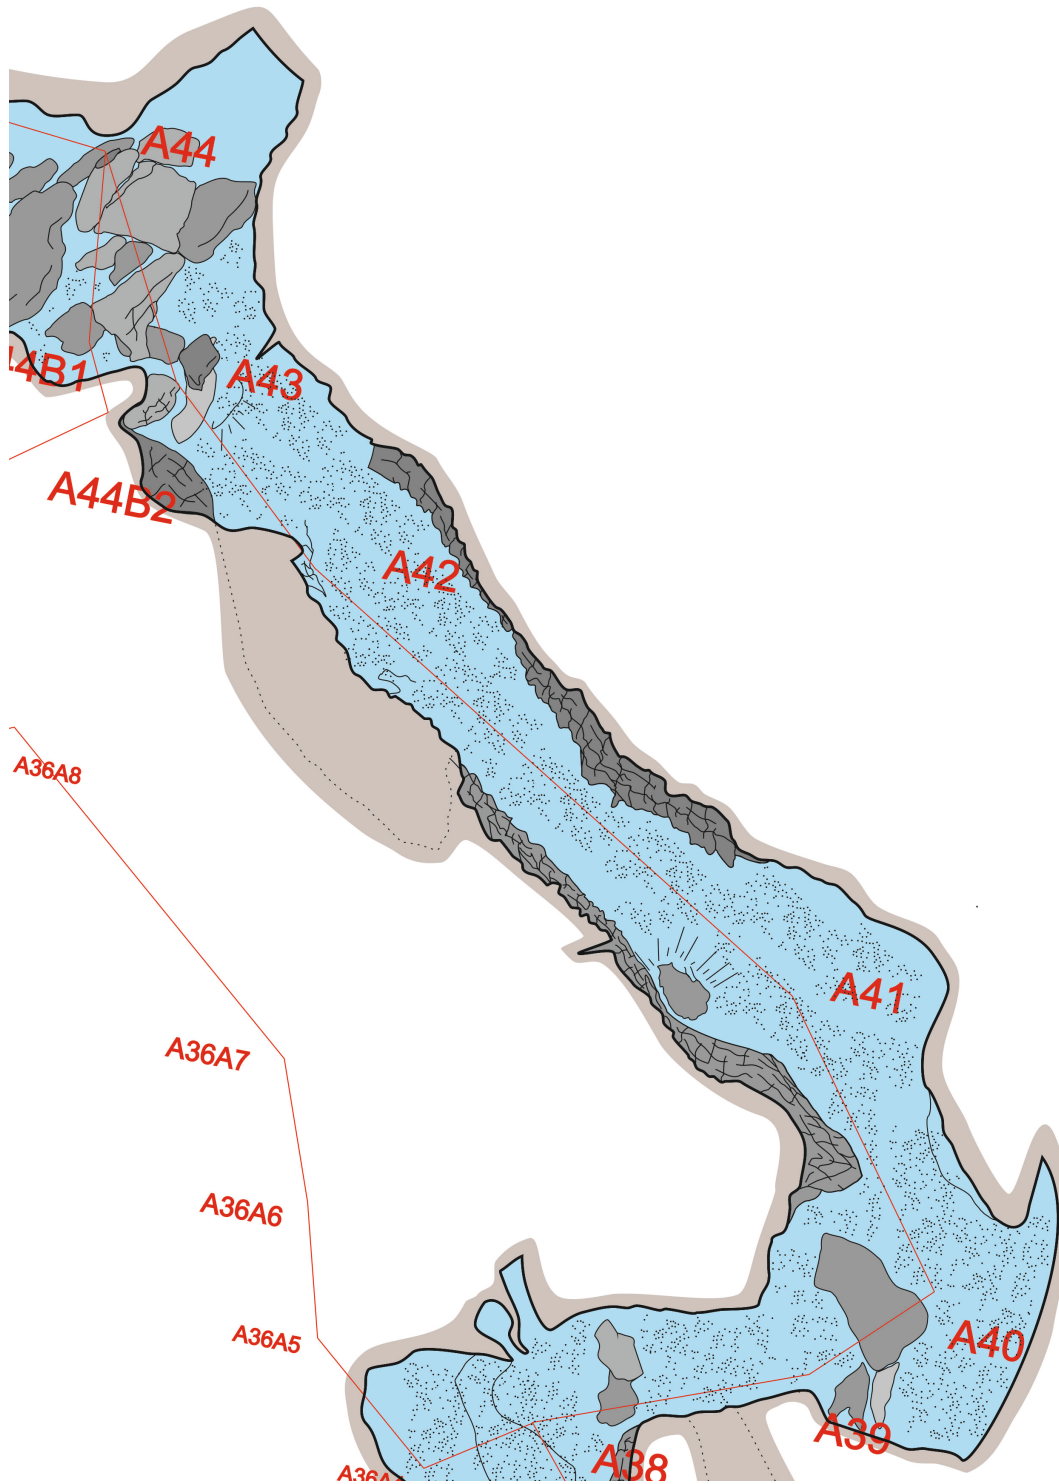
7. térkép

A már 2013-ban részben felmért Balázs- ágat (A32A1-A32A13) újra mértük és be is fejeztük. Ez a járat nagyjából felezi a Kis- mélykört. A Kessler-terem rajzolása még mindig adott munkát. Az A39-A44 pontok között elkészítettük az alaprajzi vázlatokat. Az elágazásoknál később szintén pontosítani kell az elkészült vázlat rajzokat.
