Vizes élőhelyek védelme a Duna-Ipoly Nemzeti Park Igazgatóság területén

DUNA-IPOLY NEMZETI PARK IGAZGATÓSÁG

A 2022-es vegetációs időszak alatti száradás vizsgálata SENTINEL 2 műholdfelvételek segítségével

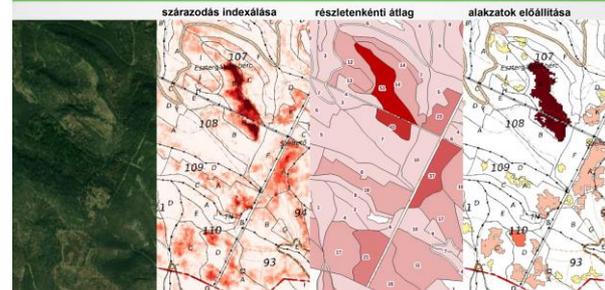
A száradás mértéke

A raszteres száradás értékek feldolgozhatók erdőrézletekre számolt statisztiztikákká, és képezhetők belőlük paraméterekkel alakzatok, melyek szintén statisztikákkal jellemzettek (terület, átlag, középérték, szórás, minimum, maximum).

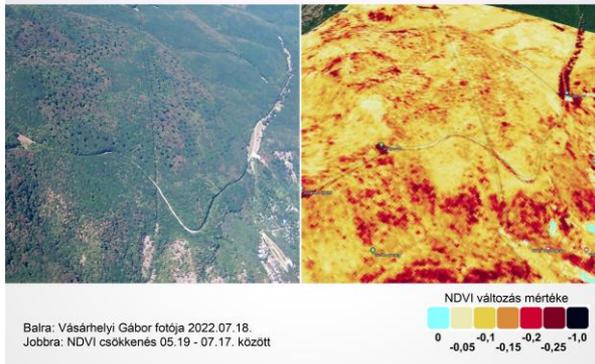
Fehér-hegy, Nagymaros

Balra: Vásárhelyi Gábor fotója 2022.07.18.
Jobbra: NDVI csökkenés 05.19 - 07.17. között
