KÖZPONTI Bányászati Fejlesztési Intézet

Kutatási jelentés

Szakvélemény a Béke-barlang aggteleki
mesterséges bejáratának állapotáról és
javaslat a bejárat biztosítására vonatkozóan

Budapest, 1983. december 15.

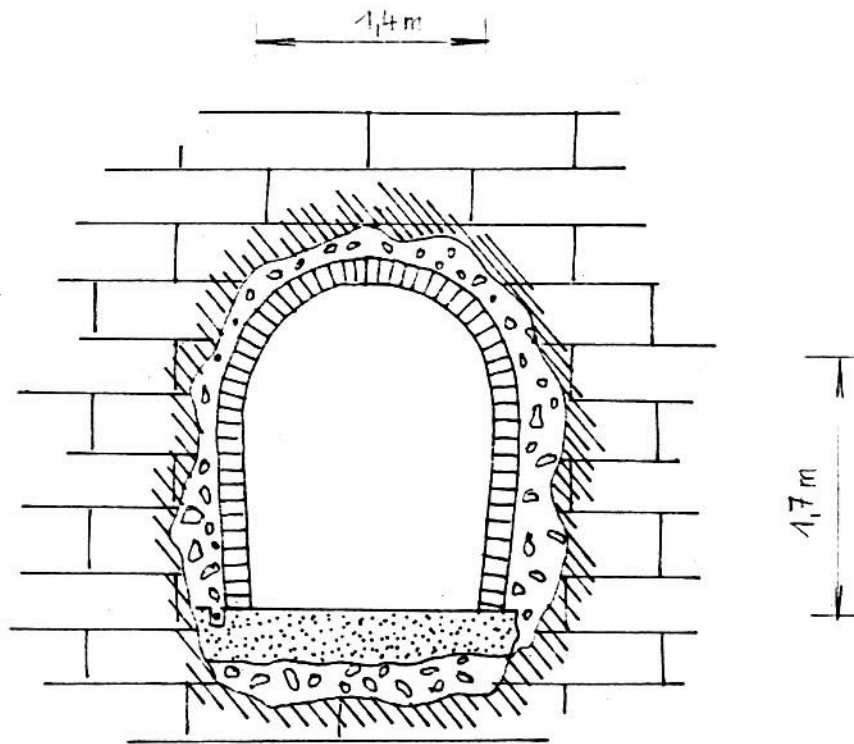
4/a. melléklet

A kialakított szelvényt a 4/a sz. mellékleten tüntettük fel. Az elmúlt 30 esztendő során a téglabiztosítás állapota egyre romlott és azon a 4/b sz. mellékleten feltüntetett tönkremenetel mutatkozik. Az egykor gyógykezelés céljára használt barlangot ezért le kellett zárni.
