## ZÁRÓJELENTÉS

**a Debreceni Búvárklub 2016-2020. között végzett kutatási tevékenységéről,  
a Diabáz-barlangban**

## KUTATÁSI JELENTÉS

### a Debreceni Búvárklub 2020. évben végzett kutatási tevékenységéről, a Diabáz-barlangban

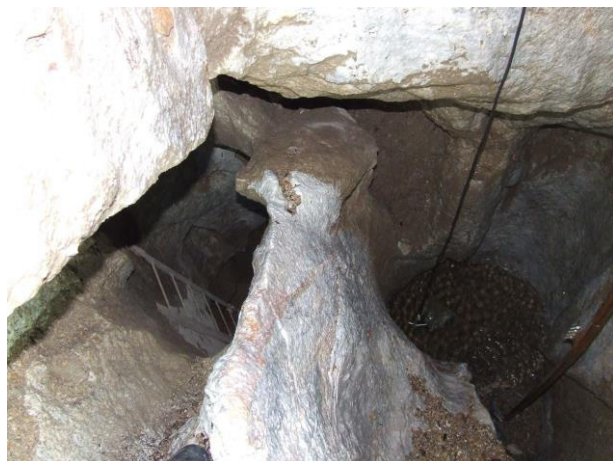
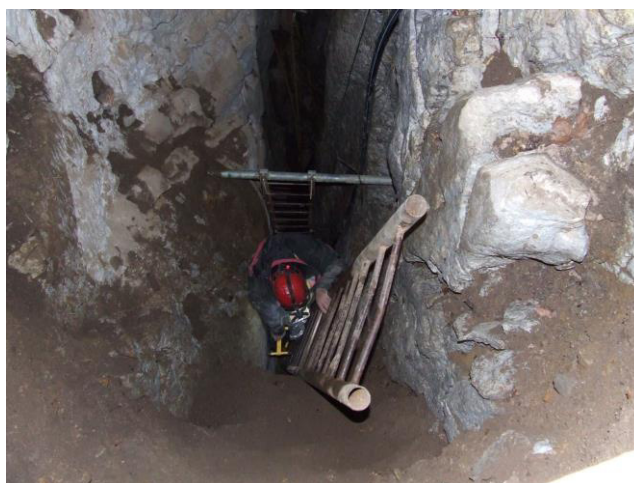
de a nyár és az őszi folyamán lehetőségünk volt a munka folytatására. A bontás során a behullott, bemosott szennyeződések eltávolítása után a végponttól, a szálkő mentén haladtunk tovább.

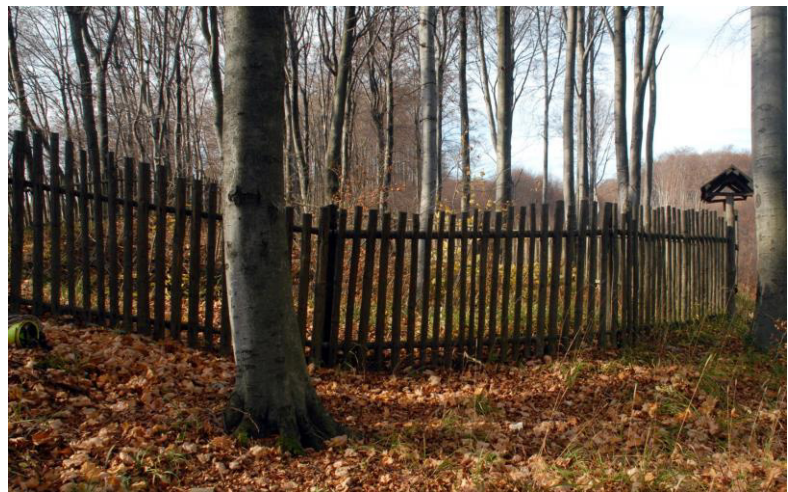
A Lyukasgerinci zsombolynál (kataszteri szám: 5331-13, Miskolc) végzett felszíni bejárás során a meggyengült kerítést megerősítettük, valamint felmértük a kerülőjáratból eltávolítandó kitöltés megfelelő – felszíni – helyének kialakításához szükséges eszköz- és létszámigényt, szem előtt tartva a 2019. december 23-i engedélyező határozatban szereplő előírást, mely szerint a meglévő depónia alapterülete nem növelhető.
