**CSEPPKŐDEGRADÁCIÓS VIZSGÁLATOK A
BARADLA-BARLANGBAN**

Készítette: Gruber Péter

2004.

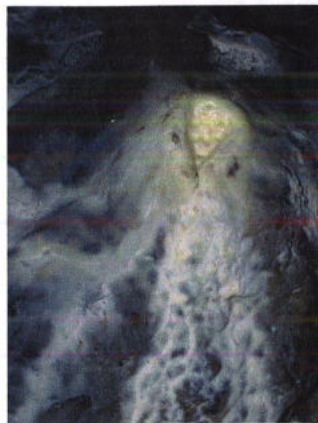
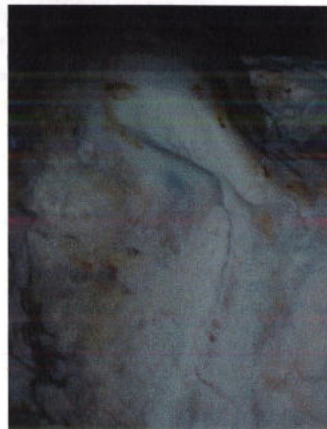
Felszín közeli barlangjáratokban, vagy nagyobb méretű repedések mentén alakulhatnak ki, amelyek gyorsan vezeték a felszínről a telítelen vízeket és amelyek az idő, vagy a megtett útrövidsége miatt megőrzik oldóképességüket. Lecseppenne csepegési medencéket, vagy krátereket képeznek, a medencéből túlsorduló víz, ha még mindig oldóképes, a képződmény felületén végigolyva oldási barázdákat, illetve vályukat képes kioldani. A csepegési pont körül gyakran „ragyás-érdes” lesz a képződmény felülete, melyeket a becsapódás pillanatában a szertefröccsenő telítelen oldat mar ki. A függő képződményeken szuvasodáshoz hasonló lyukak keletkezhetnek, illetve rétegek oldódhatnak vissza. Elfordulhat barázdaképződés ezen függő képződményeken is.
Lecseppenne csepegési medencéket, vagy krátereket képeznek.

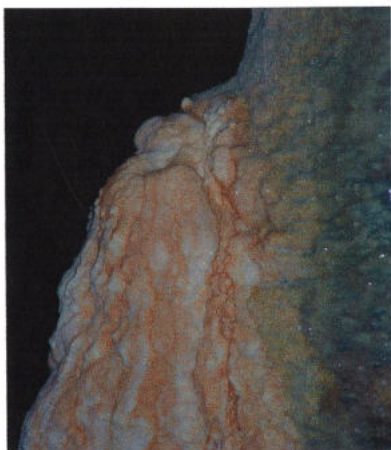
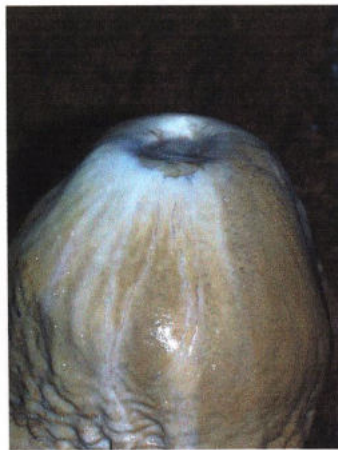
A medencéből túlcserdülő víz, a képződmény felületén végigfolyva oldási barázdákat, illetve vályúkat képes kioldani.

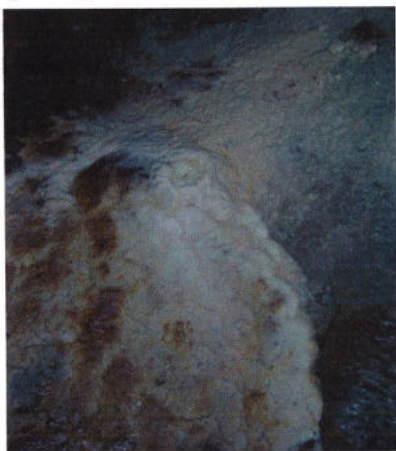
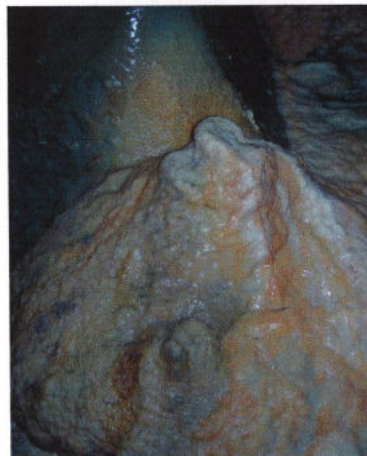
A csepegési pont körül gyakran „ragyás-érdes” lesz a képződmény felülete, melyeket a becsapódás pillanatában a szerteفرöccsenő telítetlen oldat mar ki.

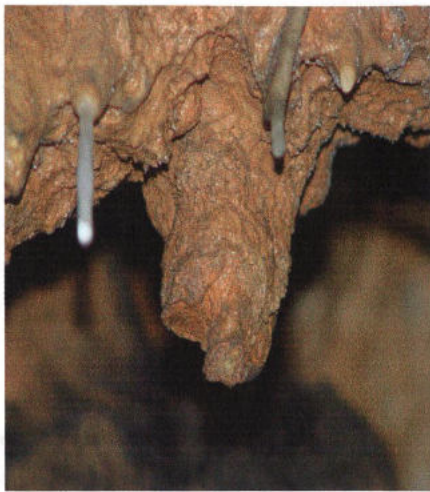
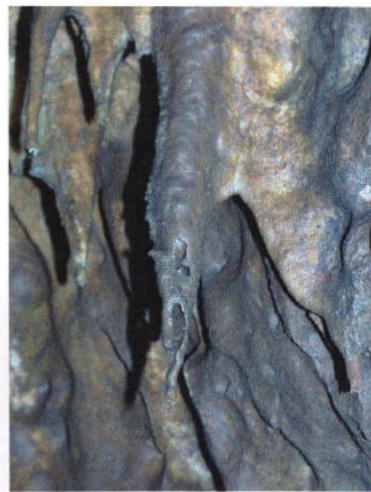
A függő képződményeken szuvasodáshoz hasonló lyukak keletkezhetnek, illetve rétegek oldódhatnak vissza.

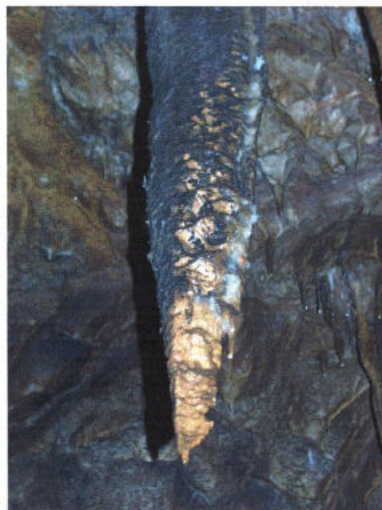
A függőcseppkövek oldalán néhány centiméteres gömbüstökre emlékeztető bemélyedés figyelhető meg, a kagylósodás.

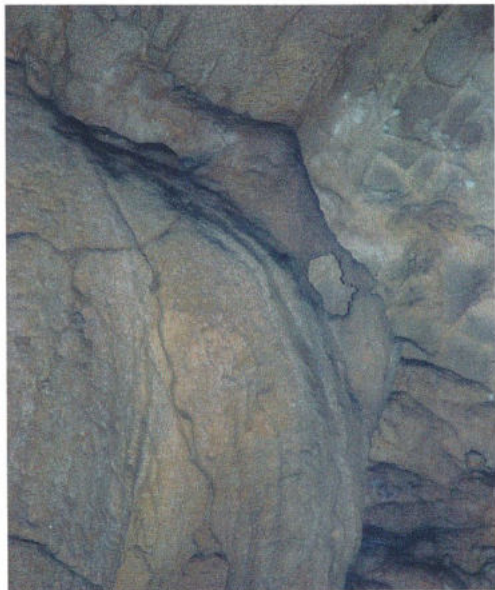
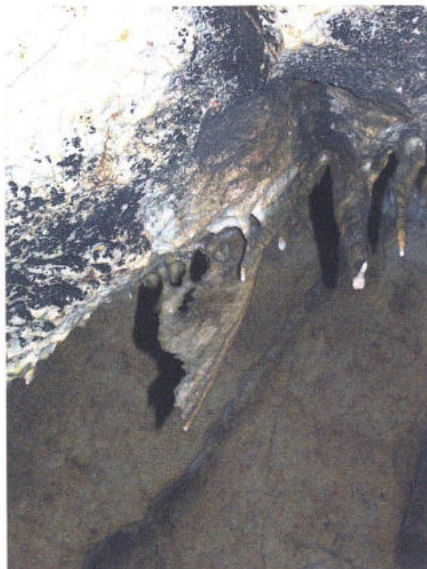
Olyan képződményeken fellépő degradáció típus, melyeket nem okozhatnak szivárgó vizek. Ilyenek például a cseppkőzászlók átlyukadása, kirojtosodása.

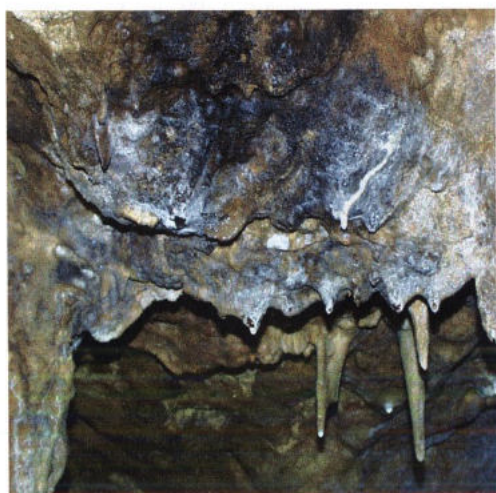
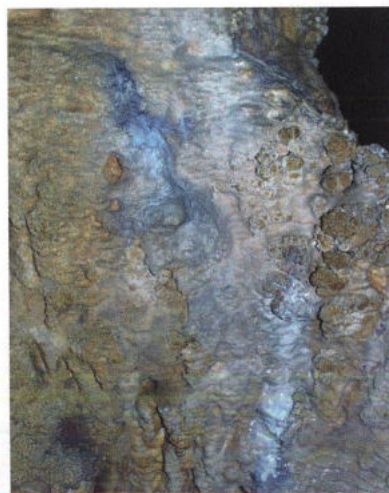
Egyértelműen elkülöníthető típus a guanó nyomok alapján. Általában totális visszaoldódást eredményez.

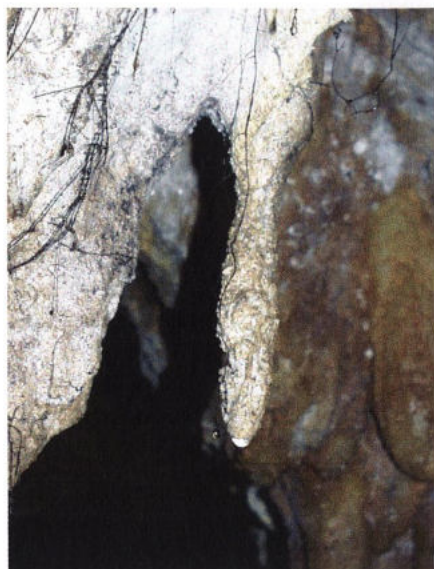
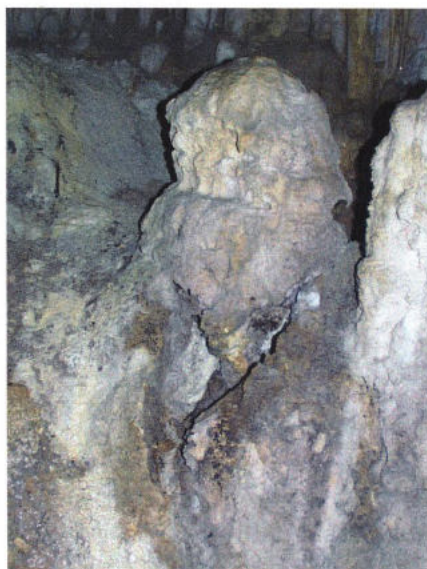
Olyan helyeken találkozhatunk vele, ahol a képződmények körül vagy fölött gyökérszövedék található. Ez általában felszín közeli helyeken tud kialakulni. Megjelenésük gyors, fokozott visszaoldódást eredményez, mely a képződmény teljes pusztulásához vezethet.

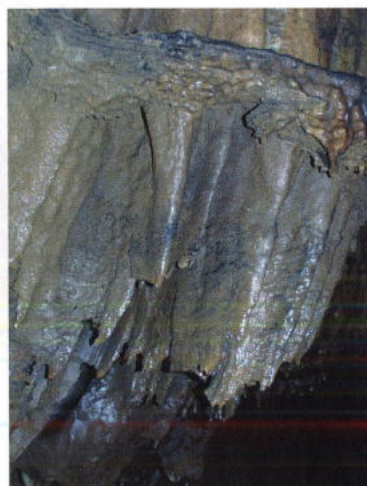
Az árvízi elöntések szintjén található képződmények pusztulási formája, ahol a korrózió mellett megjelenik az erózió is.

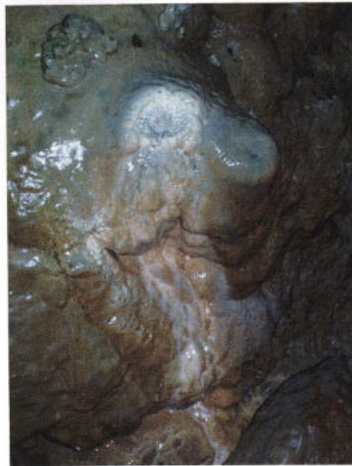
- a.) Csepegési kráter vagy medence: Cseppkőlefoltyáson, vagy álló cseppkő tetején, illetve oldalán a rácseppenő vizek széles, lapos mélyedést oldottak ki, benne össze tud gyűlni a víz.

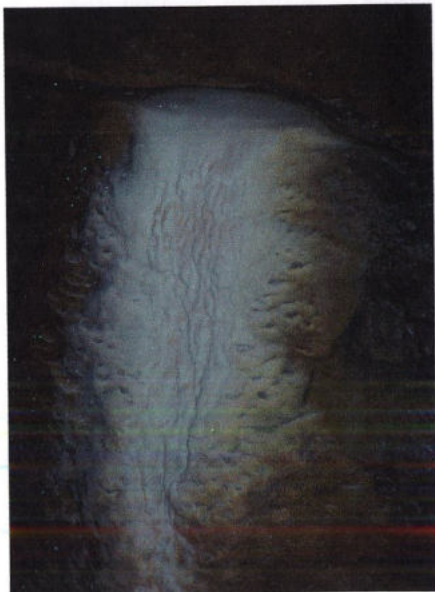
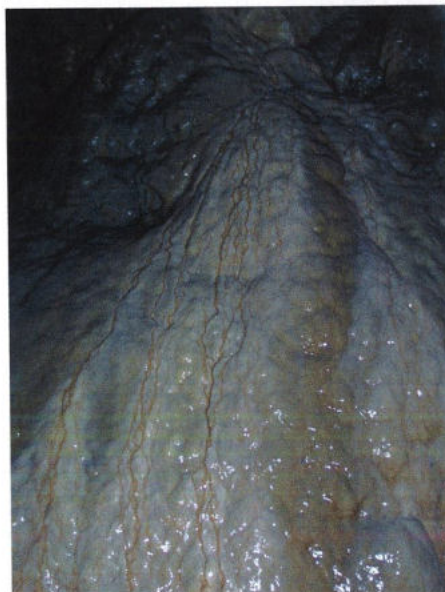
- c.) Oldási barázdák: A csepegési kráterekben, illetve kutakban összegyűlő és túlsorduló telítetlen vizek által kioldott barázda, melynek mélysége és szélessége 1-2 mm.

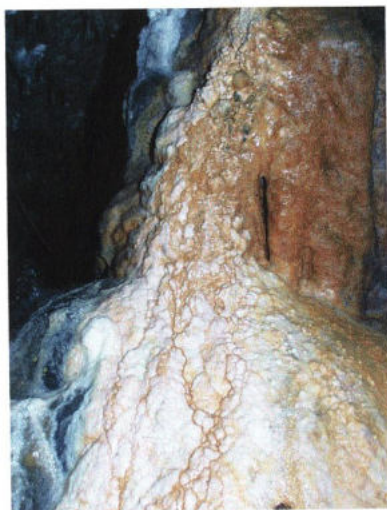
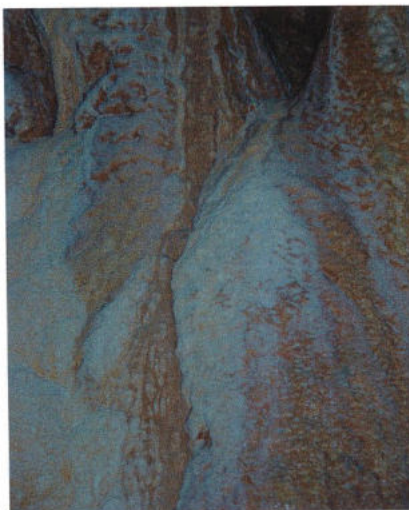
d.) Oldási vályúk: A csepegési kráterekben, illetve kutakban összegyűlő és túlcorduló telítetlen vizek által kioldott barázda, melynek mélysége és szélessége 1-2 cm.

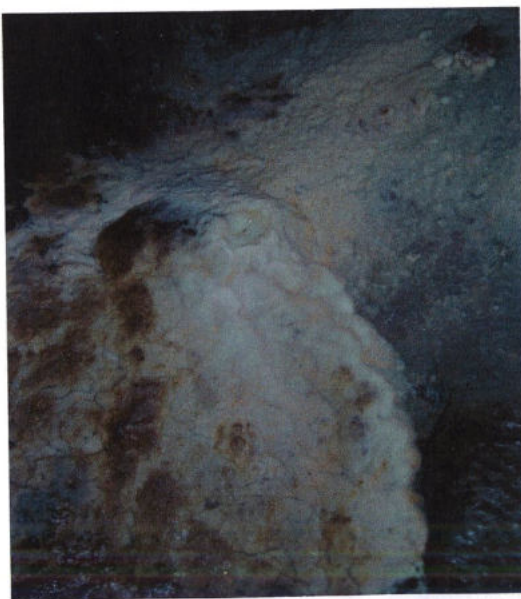
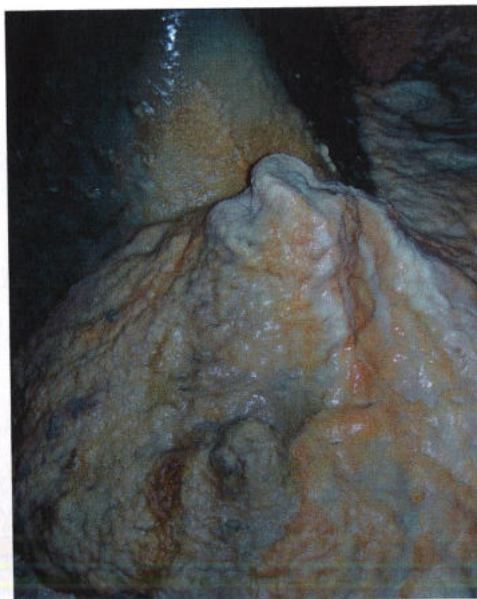
e.) „Ragyás-érdes” felület: A csepegési pont körül gyakran „ragyás-érdes” lesz a képződmény felülete, melyeket a becsapódás pillanatában a szertefröccsenő telítetlen oldat mar ki.

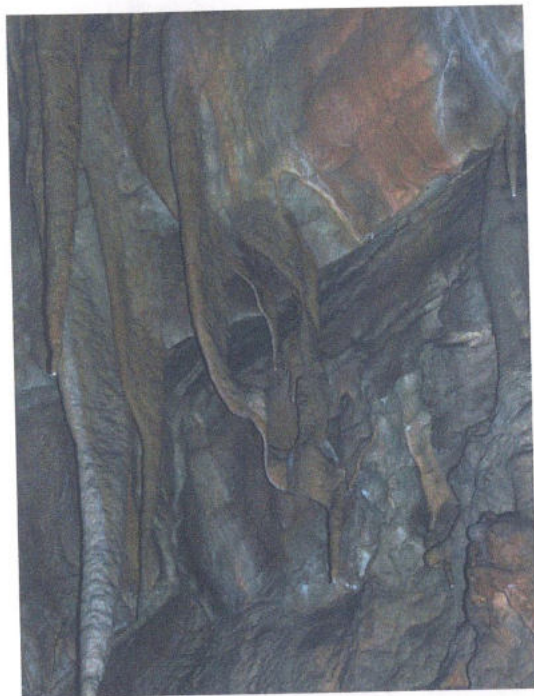
f.) Átlyukadás: Cseppkőzászlók, illetve lécek belső felületének átlyukadása.

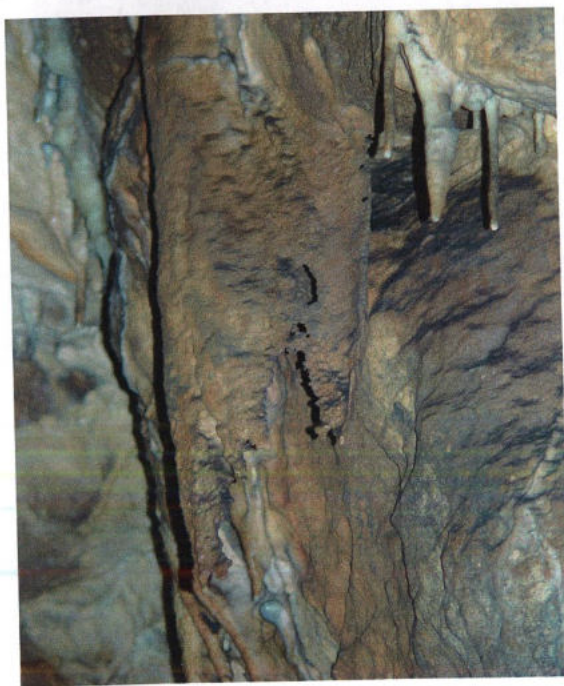
g.) Rojtosodás: Cseppkőzászlók, illetve lécek szegélyei kirojtosodnak.

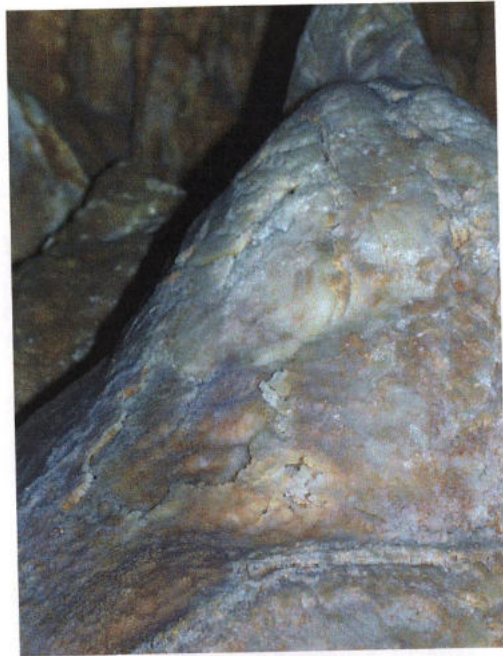
h.) Héjjas visszaoldódás: Felületi megjelenésű, egy-egy réteg visszaoldódik.

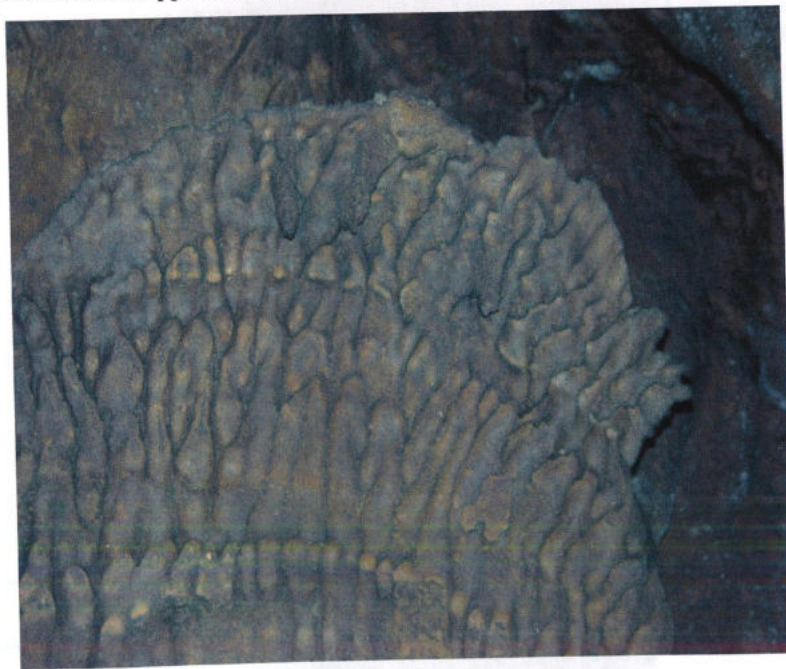
i.) Kicsorbulás: Cseppkölécek, illetve bordák élének degradációja.

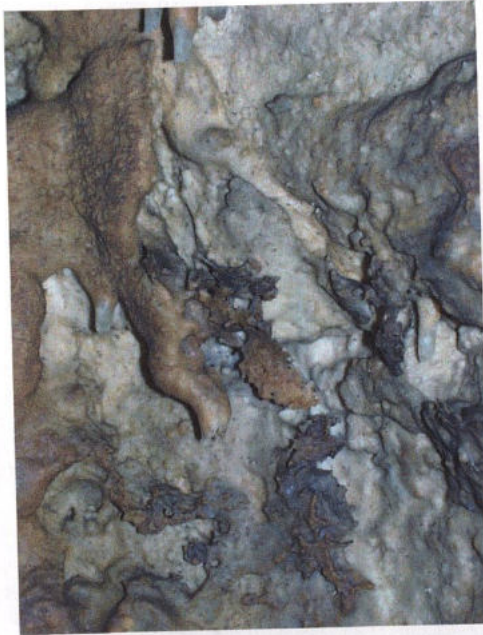
j.) Cseppkőtörz: Szinte a felismerhetetlenségig szétmaródott képződmény.

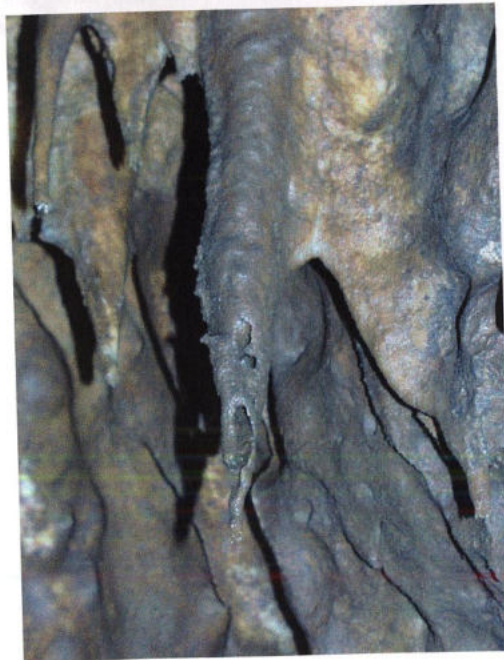
k.) Szuvasodás: Függőcseppkövek belsejét, vagy ritkábban oldalát érintő pusztulási forma, melynek során a szuvas fogra emlékeztető belső üregesedések keletkeznek.

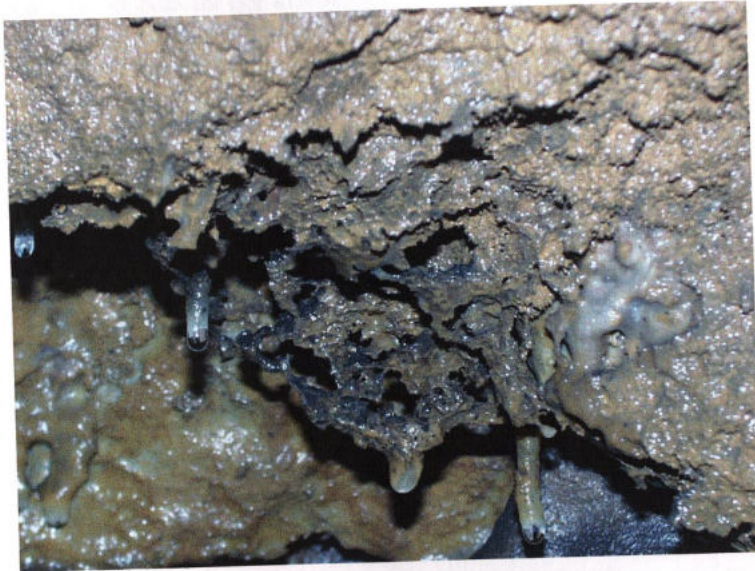
- l.) „Indián fogsor”: Függőcseppkő sorokat érintő degradáció, amikor a sor minden tagjának alsó hegye kihegyeződik. Meg kell jegyezni, hogy ilyen típust nem találtunk, de *KISBÁN J. – SZUNYOGH G.* a Béke-barlangban talált.
- m.) Szövetes visszaoldódás: A képződmény jelentős részére kiterjedő pusztulási forma, amikor teljesen roncsolódik és szövetszerű maradványok keletkeznek.

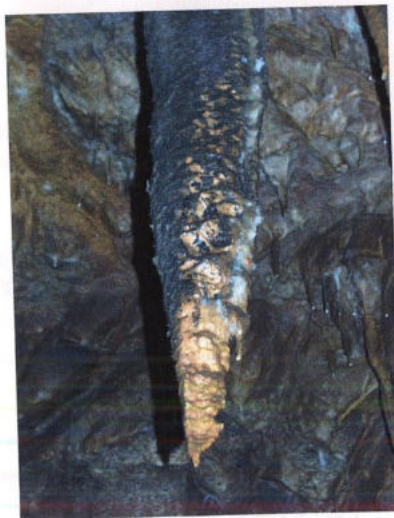
- n.) Kagylósodás: Függőcseppkövek oldalán keletkező, a gömbüstökre emlékeztető, néhány cm-es bemaródások.

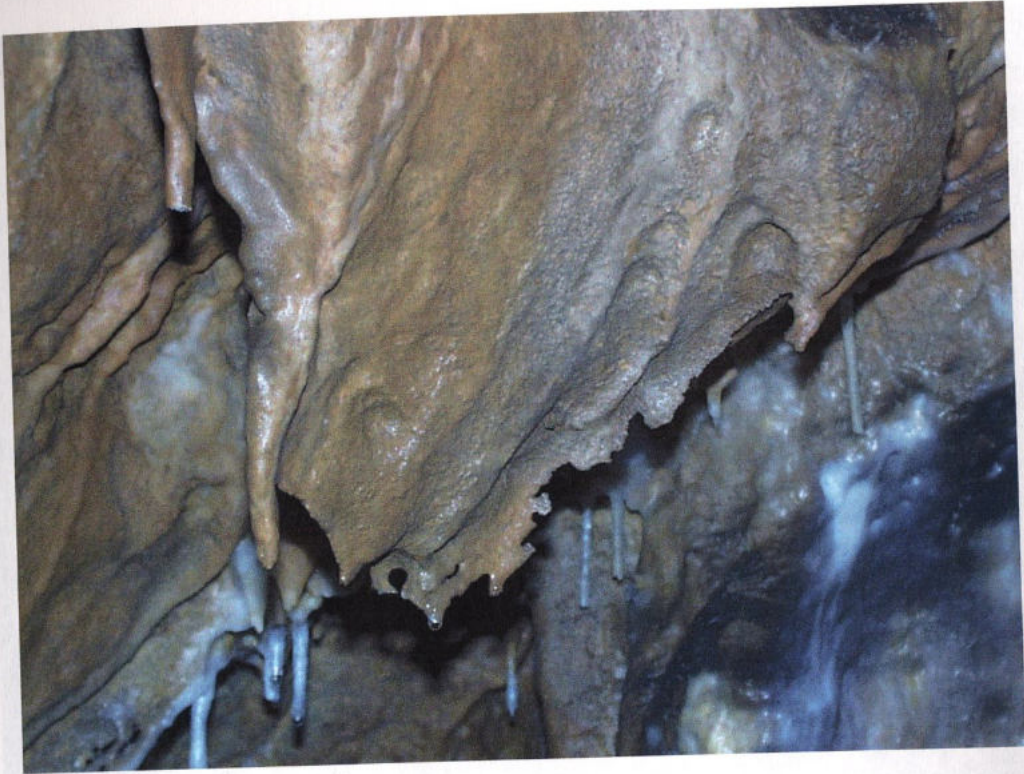
106. sz.

Az oldalfal főtészerű benyúlásán rojtosodott szélű és átlukadt zászlók csüngnek alá, melyek agyaggal bevontak, amely bizonyítja, hogy idősebb korú a degradáció, a képződmény inaktív. **Fotó: 106.**
