*Adatok az Orfői Vízfő-forrásbarlang
idegenforgalmi hasznosításának kérdéseihez*

Szőke Emília

Adatok az Orfői Vízfő-forrásbarlang idegenforgalmi hasznosításának kérdéseire

Adatok az Orfűi Vízfő-forrásbarlang idegenforgalmi hasznosításának kérdéseihöz

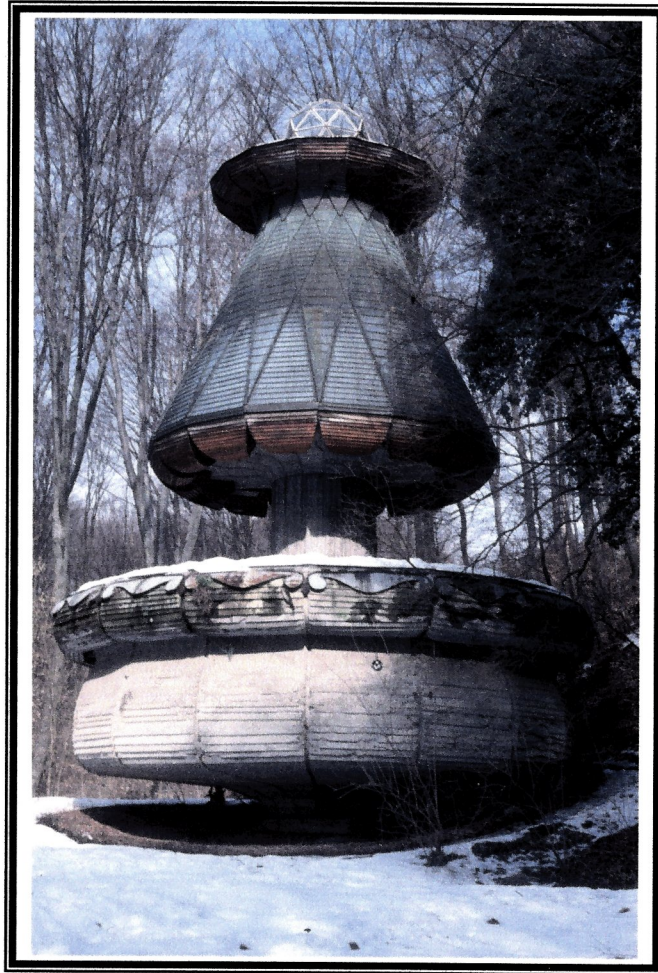
1. kép A Gomba (szivattyúház)
 The „Gomba” (house of pump)
 Fotó: Barta Károly

c) A kapcsolódó létesítmény („Gomba”) bemutató célú helyreállítása során modell készítése lenne ajánlatos. A Gomba és a szivattyúház, mint ipartörténeti emlékmű, szerves egységet képez a barlanggal, így lenne célszerű azt bemutatni.
