## A budapesti Szent Gellért-hegyi sziklatemplom és bányászati helyreállítása

**Tasnádi Tamás okl. bányamérnökkel, okl. építőmérnökkel  
(Bányászati–Energetikai–Környezetvédelem Tervező és Szolgáltató  
Kft. Budapest) beszélgetett erről Kárpáty Lóránt okl. bányamérnök,  
a BKL Bányászat szerkesztője**

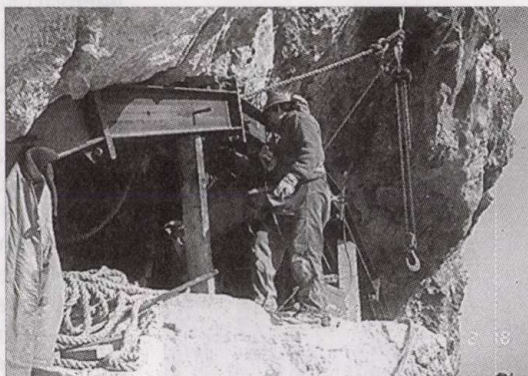
3. ábra. Az utolsó ív fával alátámasztva

Merev acélbetétes vasbeton ívtartót javasoltunk e célra, amelyben a keletkező vízszintes erőket a vonóvas veszi fel. E szerkezet tervezésében a Budapesti Műszaki Egyetem Építőmérnöki Kara mechanikai tanszékének oktatói: dr. Árvay Kálmán egyetemi docens és Tamássy Tamás egyetemi adjunktus vett részt.

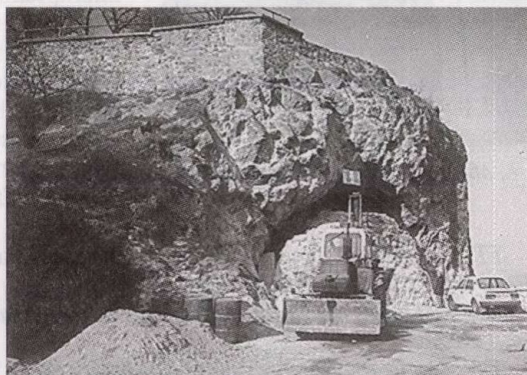
4. ábra. A bejárati betonfal bontása

Az üreg lezárására beépített, 2–2,5 m vastag betonfal eltávolításának technológiájával kapcsolatban leszögeztem, hogy a robbantással történő bontás nem vehető számításba, mert a robbantással együtt járó kedvezőtlen szeizmikus és dinamikus hatások sem a barlangra, sem külszíni környezetére nem engedhetők meg. Ezért a fal bontását kézi fejtőkalapáccsal és csak fúrómunkát igénylő repesztéssel javasoltam.

*1991. november 29.: a lezáró betonfal bontásának kezdete;*

1992. január 31.: a betonfal repesztőgépes bontása befejeződött. A főhajóban a Wakker Steinfestiger közetiszilárdító anyag felhordása (szigorú biztonsági előírások mellett, mert robbanásveszélyes);

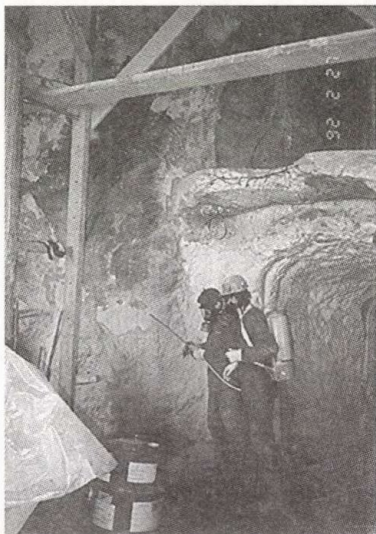
5. ábra. Vegyszeres felületkezelés védőfelszerelésben

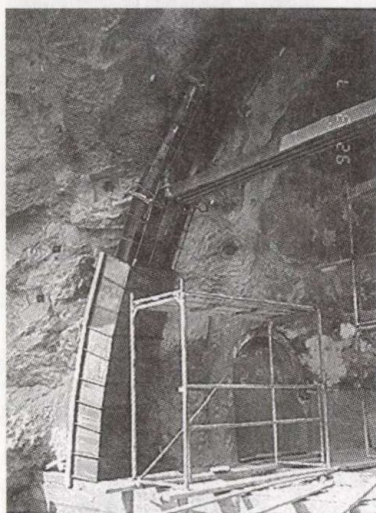
6. ábra. Az ív bebetonozása előtti helyzet

1992. március 9.: az alátámasztó tartó betonozásának kezdete (6. és 7. ábra);

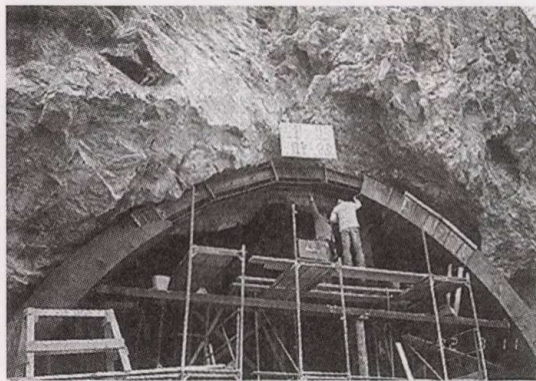
7. ábra. Folyik az ív bebetonozása
