# A Szemlő-hegyi barlang feltárása

TÓTH ÁRPÁD okl. bányamérnök

*A magyar főváros egyedülálló természeti adottsága a budai oldalon elhelyezkedő barlangok száma és formagazdagsága. A szerző összefoglalja a barlangok kialakulásának geológiai körülményeit és főbb jellegzetességeit. Részletesebb tájékoztatást ad a Szemlő-hegyi barlang felfedezéséről és annak feltárásáról. Ismerteti a bányászati jellegű megnyitás körülményeit, az elvégzett munkákat, melyek alapján 30 évvel ezelőtti lehetővé vált, hogy a barlang ma már az érdeklődők számára rendezett körülmények között megtekinthető legyen.*

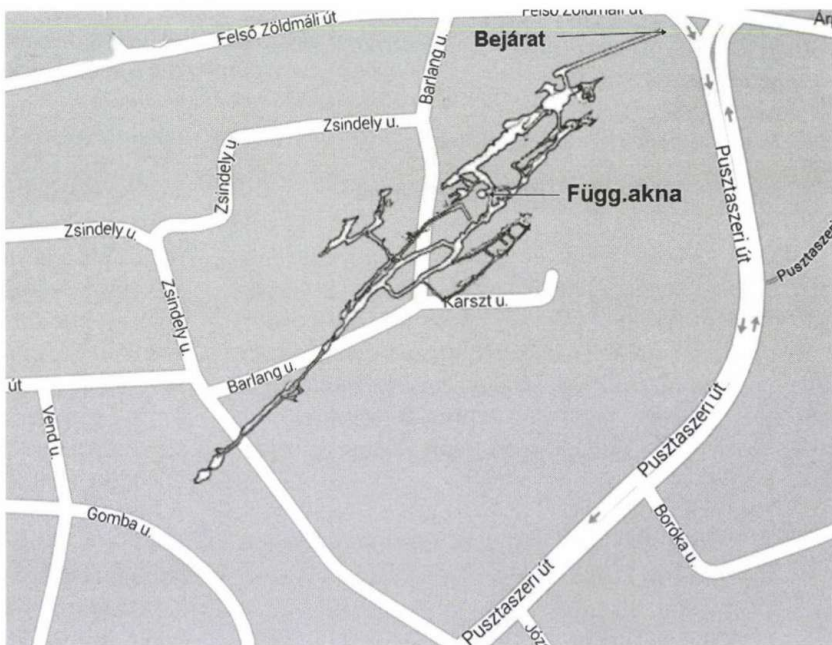
1. ábra: A barlang elhelyezkedése a beépített környezet térképén

A barlangrendszer vázlatos alaprajzát a felszíni beépítettség figyelembevételével az 1. ábra tartalmazza.

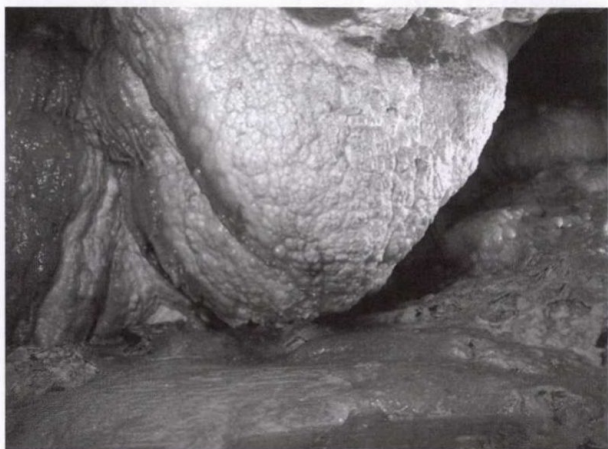
2. ábra: Egy különleges cseppkőképződmény az ÉK-i ág fogadótermében

A világháborús eseményekig csak olyan jellegű feltárásokra került sor, melyek a kutatók és az amatőr barlangászok munkáját tették könnyebbé. Néhány helyen ideiglenes létrákat helyeztek el, kapaszkodókat építettek be és a hasadék aljzatok kiegyenlítését végezték el, valamint az elsődleges lejárathoz, ami a mai Barlang utca 10. sz. alatti telken volt található, biztonsági okokból zárható acélkaput építettek be. A korai feltárások idején a kristályformációk, a felületi kiválások és „kivirágosodások” cseppköves képződmények eredeti szépségükben voltak láthatók, a gömbüst szerű kiöblösödések „karfiol-szerű” aragonit kristályainak hófehér borítása, a szőlőfürt jellegű borsóköves csoportok és lemezes lerakódások miatt a barlangot a „Rózsadomb kristálykertjének” is nevezték. A különböző alakzatok és kristályosodások részletes leírása az irodalomjegyzék [3] jelű tételéből ismerhetők meg. A ÉK-i szakasz egyik nagyobb termét mintegy 3,0 x 2,5 méter befoglaló méretű egyedülálló cseppköves képződmény zárja le, aminek

fényképét a 2. ábra szemlélteti, ez a „Föld szíve” elnevezést kapta, bár a barlangászok azt az „Anyós nyelve”-ként emlegetik.

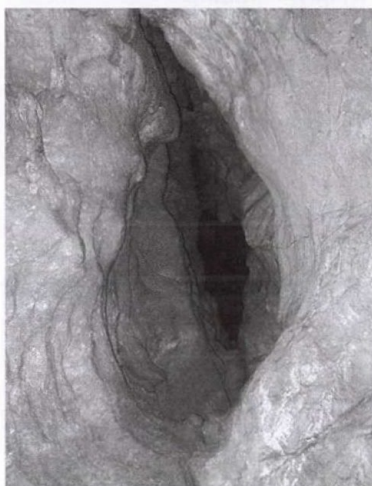
3. ábra: Jellegzetes hasadék a DNY-i oldalon

A 3. ábra fényképén a jellegzetes hasadékbarlang egy szakasza látható. A barlangrendszer első teljes és részletes leírását [4] Matolay Tibor ismertette.

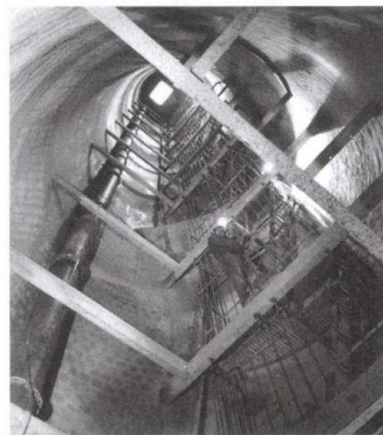
4. ábra: A lemélyített függőleges akna szerelvénye

A kiviteli tervek szerint a kezdeti megnyitás közelében, de attól északi irányba (a mostani Barlang utca 8. sz. alatt), azért, hogy a barlang esetleges károsodását megakadályozzák, a nagyobb mélységig egynemű kőzetnek feltételezett területen egy a vízgyűjtő zomppal együtt 50 méter mélységű, 3,8 méter belső átmérőjű függőleges aknával tervezték a feltárást, beton-idomkő falazattal biztosítva. Az akna fölött egy többcélú vasbeton szerkezetű lábakon álló tornyot terveztek, az alsó szinten a bemutató és technikai helyiségekkel, a terepszint felett mintegy 10 méter magasságban kétszintes körpanorámás vendéglátóhelyiséggel és kilátóterasszal, aminek középrészén kívánták a szállítógépet elhelyezni. A külön kezelőt nem igénylő aknaszállítógéphez a BÁTI az akkoriban más célra, peremi akna kiszolgálására konstruált 2000 mm átmérőjű, toronyelrendezésű Koepe tárcsás aknaszállítógépet tervezte át. Ez a szállítógép meghajtásában, teherbírásában és biztonsági rendszerében is fejlettebb volt a hagyományos épületfelvonókhoz képest, és a szállítószekrényből, valamint az alsó és felső szintekről külön kezelőszemélyzet igénybevétele nélkül is vezérelhető volt. Az aknaszállítógép legyártását az aknamélyítés megindításakor az Országos Bányagépgyártó Vállalat (továbbiakban: OBV) megkezdte. A végleges szellőztetés kialakítását tervezői művezetés alatt kívánták megoldani. Ugyanis a barlangrendszerben több helyen áthúzó szellőzés volt észlelhető, melynek megváltoztatása a különböző kristályformációk és kiválások átalakulását jelenthette, amit a látogatási időszakokban a páratartalom módosulása is befolyásolt. Ezért a függőleges aknában a külön szellőztetés légső rakatának benthagyását tervezték, a szellőztetés későbbi beszabályozhatóságának érdekében.

A függőleges aknában a bányászatban szokásos elrendezésű járóosztályt, a szállítószekrényt (talán helytelen lenne kasnak nevezni) és az ellensúlyt vezető acélgerendákat, a csővezetékek és kábelek részére, műosztályt kellett kialakítani.

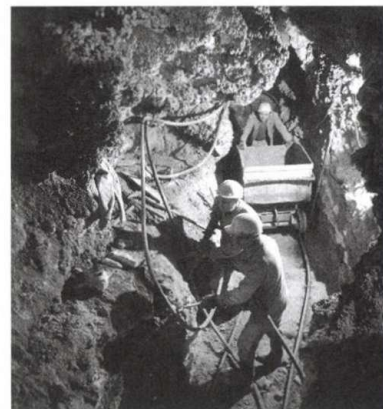
5. ábra: Áttöréskészítés kézi munkával a látogatható szakasz kiképzése idején

A látogatók számára a barlangrendszerből mintegy 500 méteres részt „végelesítették”. Az erre kijelölt szakaszokon talpbeton, néhol lépcsőzet kialakítására és kapaszkodó korlátok beépítésére volt szükség. Ki kellett építeni a világítási rendszert is. Néhány helyen a szelvény bővítésére volt szükség, esetenként erősítő oldaltámfalakat, kisebb aláfalazásokat kellett végezni, Ezeknél a munkálatoknál a természetesség illúziójának fenntartása érdekében csak a feltárásból származó kőzetanyagot volt szabad használni. Egy ilyen áttörés és megerősítés munkáját ábrázolja az 5. ábra fényképe.

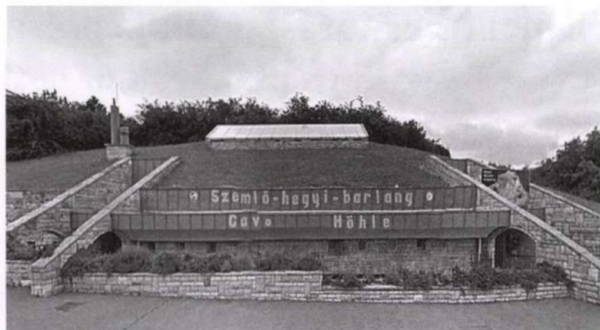
6. ábra: A bejárat és az emlékpark jelenlegi állapota

A bejáratú portál és a kapcsolódó parkoló kialakítása miatt újabb viták és összetűzések voltak, melyeknek nagy részét az akkoriban még gyérebben lakott, de nagyobb megbecsülést igénylő „személyiségek” ma is indokolatlannak tekinthető ellenállása okozta. Végül is a tervezést és kivitelezést a Fővárosi Tanács irányítása alatt álló szervezetek végezték. A bejárat tetszetős kivitelben, a környezethez jól simuló megjelenésben készült el (6. ábra). A fűrészelt és pattintott felületű mészkőből készített támfal mögött a kiszolgáló helyiségek, várakozótér, bemutató és előadóterem lett kialakítva.
